**PSC e RUE**

**CENSIMENTO INSEDIAMENTI ED EDIFICI RURALI****DI INTERESSE STORICO – TESTIMONIALE - AMBIENTALE****COMUNE DI LAMA MOCOGNO  
LOCALITA' VAGLIO****SCHEDA NR. 52****TOPONOMASTICA:**

CASACCIA

VAGLIO, VIA CASOLARE N°13-15-23

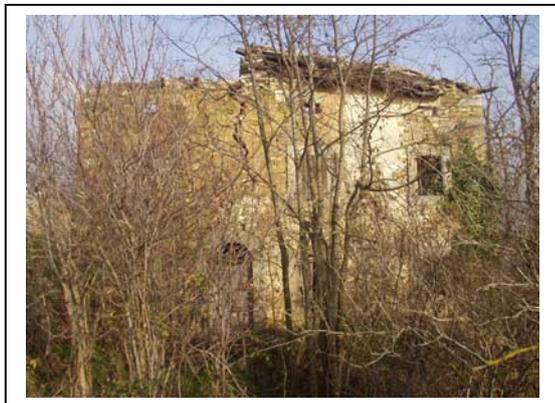
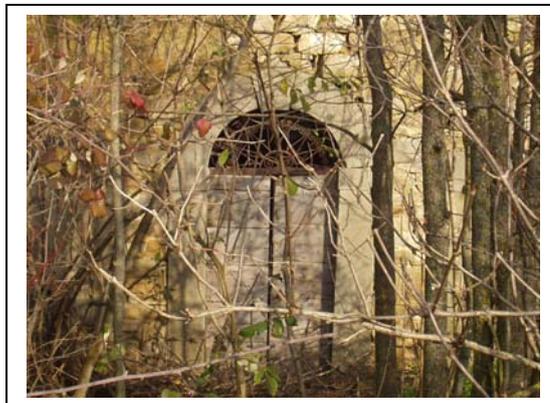
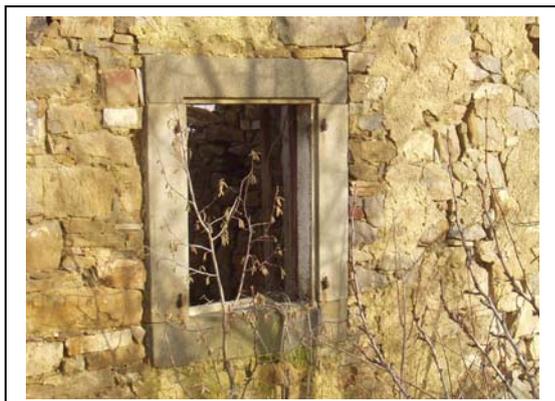
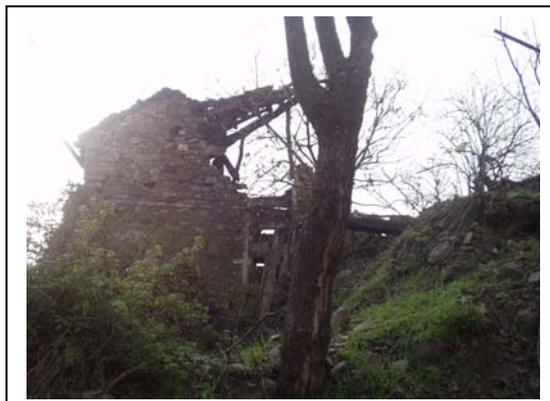
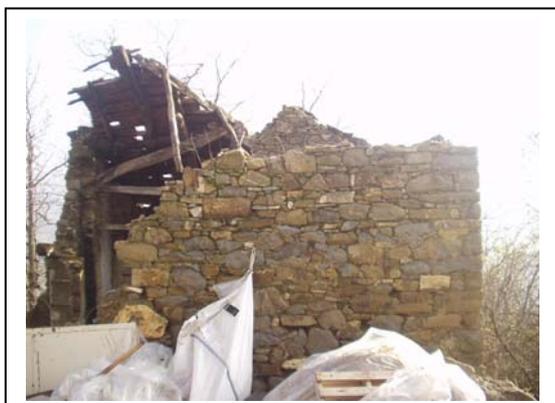
**UNITA' EDILIZIA NR. 1**

NR. UNITA'	1	2	3	4	5	6	7	8
RIF. CATASTALI	40	40	40					
FG. MAPP	272	271	269/270					
TIPOLOGIA	AR	ET, SA	AR					
USO IN ATTO	NU	NU	NU					
STATO DI CONSERVAZIONE	CR	MO	BO					
MATERIALI PREVALENTI	EL	EL	EL					
ELEMENTI DI PREGIO	P	/	/					
VINCOLI DI LEGGE								
TIPO DI PROPRIETA'	PR	PR	PR

La u.e. n. 1 è in stato di crollo. Presenta paramento murario in elementi lapidei, aperture riquadrate in arenaria e portale archivoltato con concio in chiave.

NR. UNITA'	1	2	3	4	5	6	7	8
CATEGORIA D'INTERVENTO	RRC C	/	/					
DESTINAZIONE D'USO COMPATIBILI	RU, AR, PE, VE, AT, RA, AG	/	/

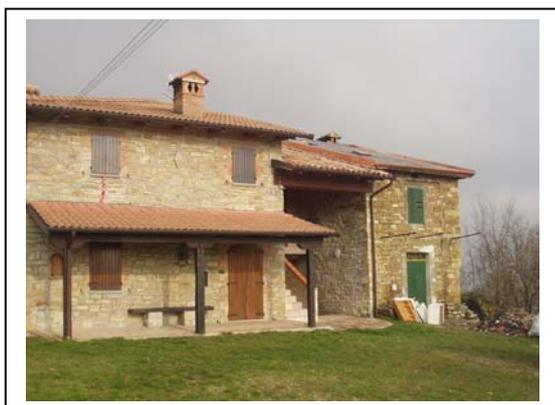
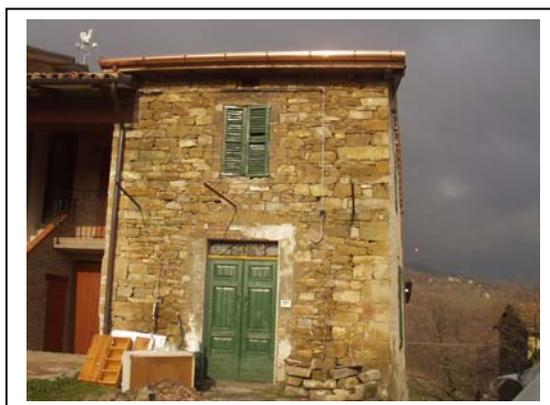
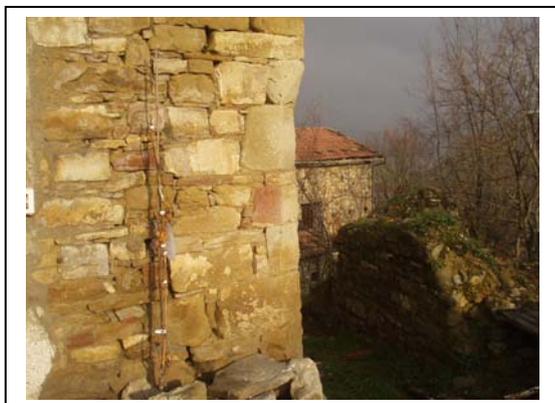
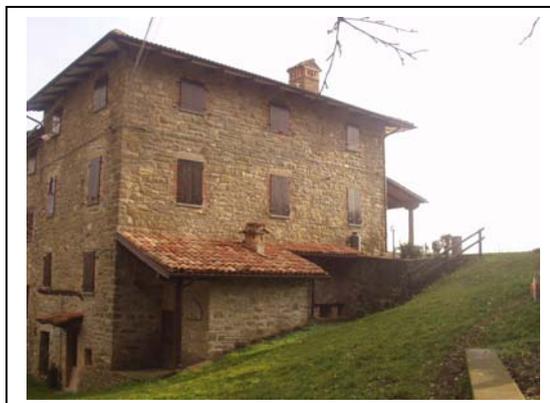
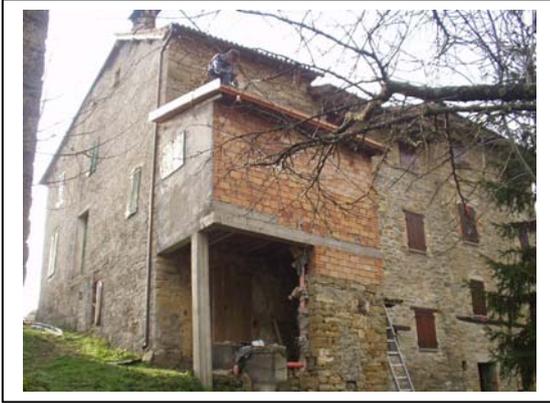
**UNITA' EDILIZIA NR. 3**

La u.e. n. 3 presenta una superfetazione sul fronte nord/est. gran parte dell'edificio è stata recuperata di recente. Nell'altra parte si nota lo spigolo della casa, smussato nella metà inferiore per permettere la svolta lungo la strada che attraversava il nucleo e della quale si riconosce ancora il tracciato.
