**PSC e RUE**

**CENSIMENTO INSEDIAMENTI ED EDIFICI RURALI****DI INTERESSE STORICO - TESTIMONIALE - AMBIENTALE****COMUNE DI LAMA MOCOGLIO  
LOCALITA' PIANORSO****SCHEMA NR. 4****TOPONOMASTICA:**

CA' DI LUCCHETTA

**SCHEDA NR. 4**

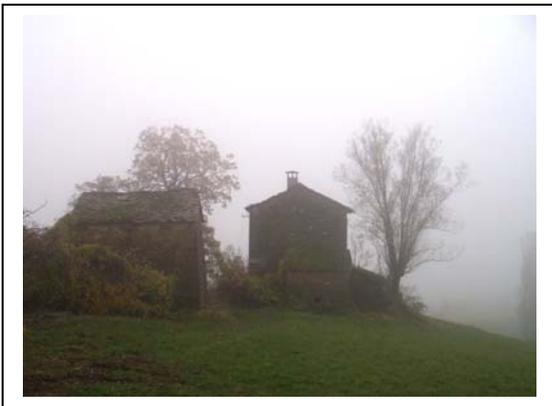
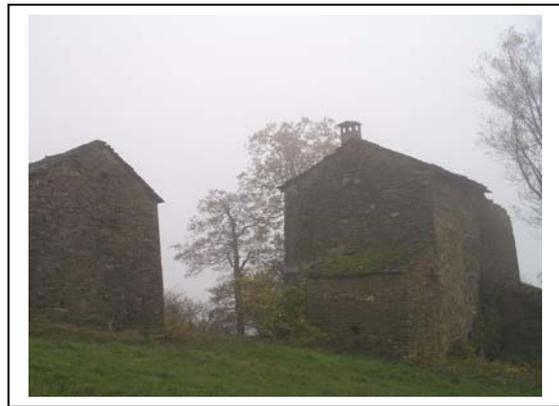
**UNITA' EDILIZIE NR. 1-2**

Il nucleo risulta molto deteriorato e da tempo dismesso.

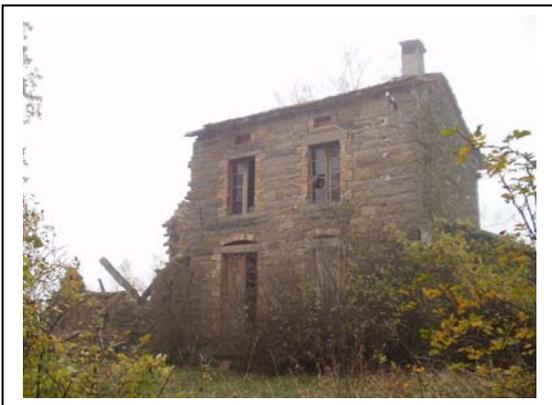
**UNITA' EDILIZIA NR. 1**

La u.e. n. 1 presenta un paramento murario in elementi lapidei con interstizi molto ridotti ed intelaiatura delle aperture in laterizio con architrave in pietra.

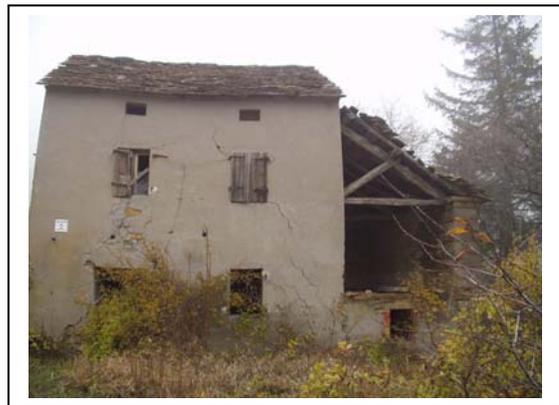
**UNITA' EDILIZIA NR. 2**

La u.e. n. 2 presenta l'originale copertura in piane ben conservata, una facciata intonacata e una zona coperta di servizio all'agricoltura (probabilmente un fienile). Sulla facciata vi sono vistosi segni di un possibile crollo.
