**PSC e RUE**

in forma associata dei Comuni di Lama Mocogno - Sestola - Montecreto

**CENSIMENTO INSEDIAMENTI ED EDIFICI RURALI****DI INTERESSE STORICO - TESTIMONIALE - AMBIENTALE****COMUNE DI LAMA MOCOGLIO  
LOCALITA' PIANORSO****SCHEMA NR. 6****TOPONOMASTICA:****LOCALITA', VIA E NR. CIVICO:**

PIANORSO, CA' PINETTO

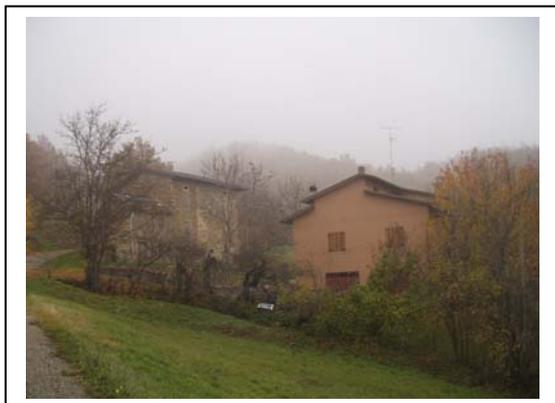
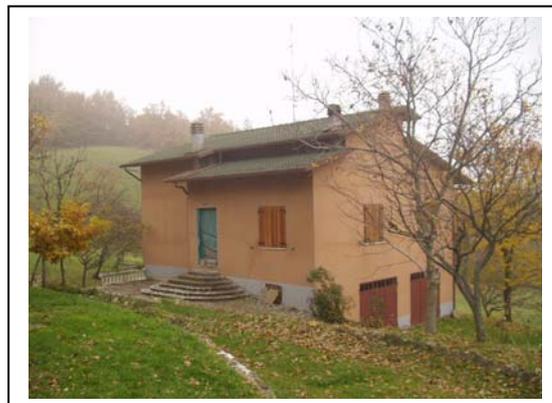
**UNITA' EDILIZIA NR. 1**

Le u.e. n. 1-2 risalgono alla fine del XIX secolo.

NR. UNITA'	1	2	3	4	5	6	7	8
CATEGORIA D'INTERVENTO	/	RRC C	/					
DESTINAZIONE D'USO COMPATIBILI	/	RU, AR, VE, AT, RA, AG	/

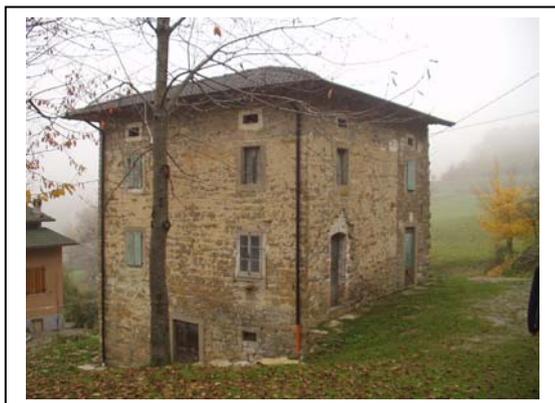
**UNITA' EDILIZIA NR. 2**

La u.e. n. 2 presenta un paramento murario in elementi lapidei a vista, oltre all'intelaiatura di finestre e porte in pietra di pregiata fattura.

Il tetto è stato rifatto in epoca recente.

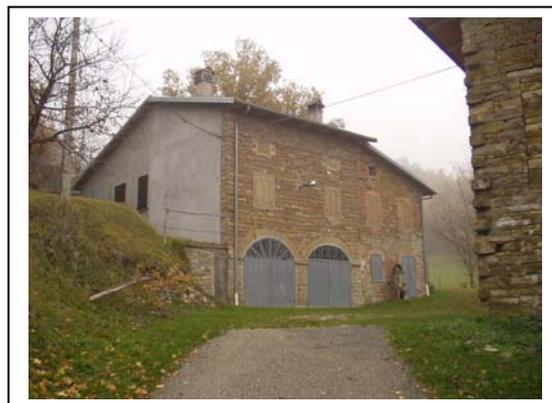
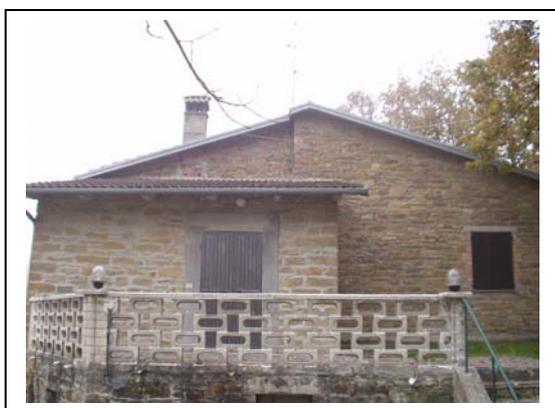
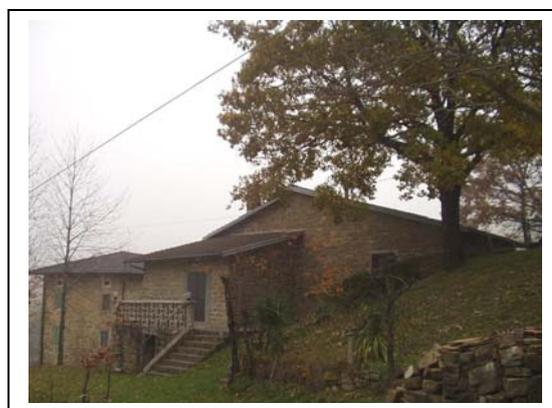
**UNITA' EDILIZIA NR. 3**

La u.e. n. 3 presenta anch'essa un paramento murario in elementi lapidei in vista, oltre a un portico a due luci con due archi a tutto sesto in elementi lapidei di pregio, ora chiuso con due portoni metallici. Il lato est è stato soggetto a più superfetazioni anch'esse in elementi lapidei, mentre la facciata ovest è stata intonacata di recente.
