PSC e RUE

in forma associata dei Comuni di Lama Mocogno - Sestola - Montecreto

CENSIMENTO INSEDIAMENTI ED EDIFICI RURALI**DI INTERESSE STORICO - TESTIMONIALE - AMBIENTALE****COMUNE DI LAMA MOCOIGNO
LOCALITA' PIANORSO****SCHEDA NR. 18****TOPONOMASTICA:**LE TOLE DI SOTTO**LOCALITA', VIA E NR. CIVICO:**PIANORSO, VIA ALLE TOLLE**NUMERO DI MANUFATTI EDILIZI:**

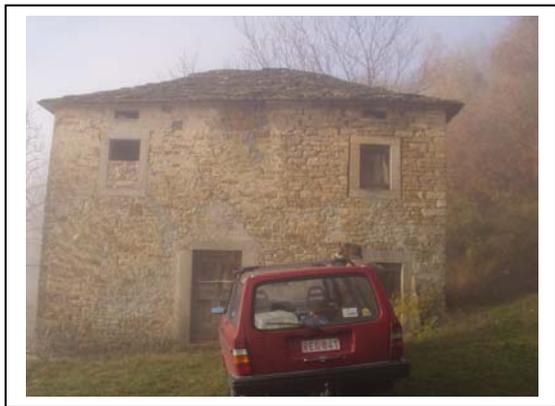
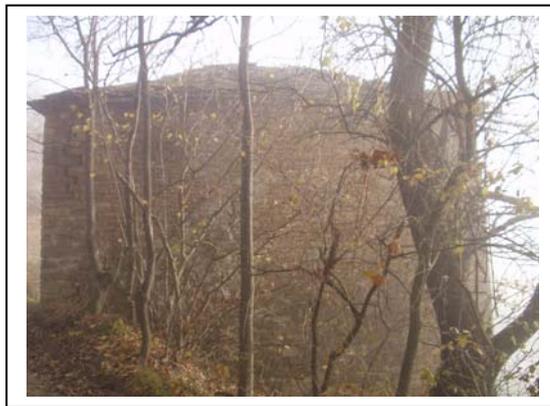
UNITA' EDILIZIA NR. 1

La u.e. n. 1 presenta la tradizionale copertura in piane e il paramento murario in elementi lapidei a vista. Le luci possiedono cornici in arenaria.

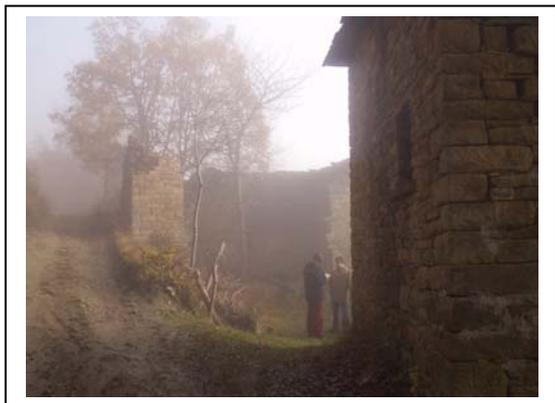
UNITA' EDILIZIE NR. 1-2

La u.e. n. 2 versa in grave stato di crollo, tanto che sono rimasti in piedi solo alcuni pezzi dei muri perimetrali in elementi lapidei.

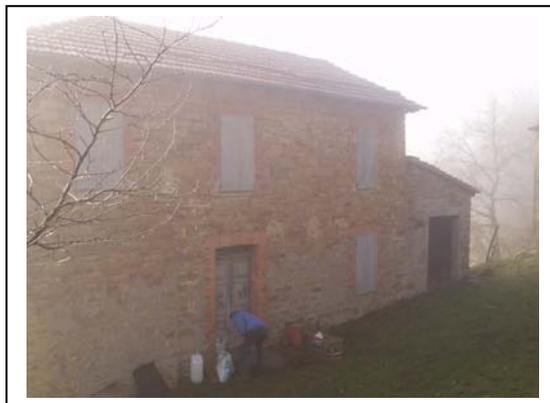
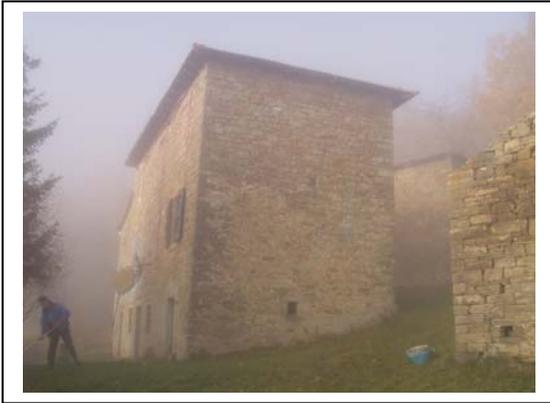
UNITA' EDILIZIA NR. 3

La u.e. n. 3 presenta cornici delle aperture in elementi di laterizio.

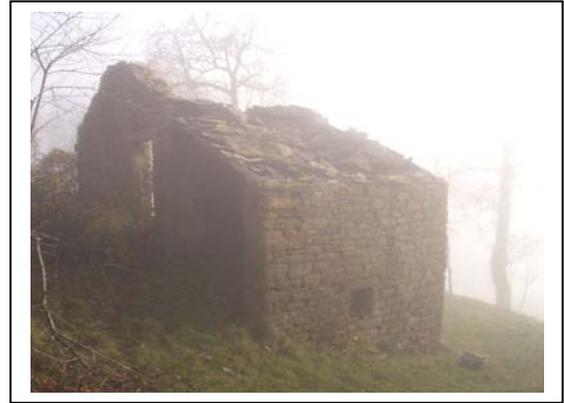
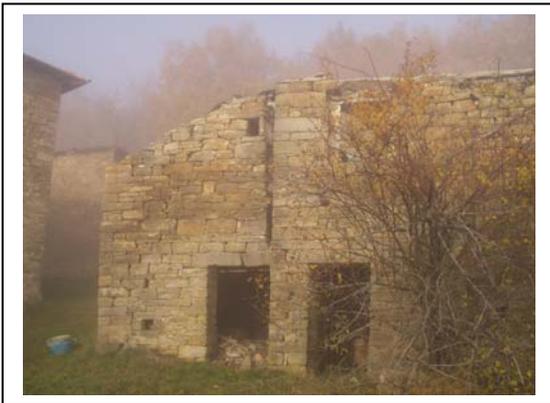
UNITA' EDILIZIA NR. 4

La u.e. n. 4 versa in stato di crollo con evidenti lesioni. Il paramento murario è in elementi lapidei.

La copertura è del tutto crollata e nei tratti rimasti sono rintracciabili le coperture in piane.
