PSC e RUE

CENSIMENTO INSEDIAMENTI ED EDIFICI RURALI**DI INTERESSE STORICO – TESTIMONIALE - AMBIENTALE****COMUNE DI LAMA MOCOGLNO
LOCALITA' LAMA MOCOGLNO****SCHEDA NR. 57****TOPONOMASTICA:**SANTONCINA**LOCALITA', VIA E NR. CIVICO:**LAMA MOCOGLNO, VIA NAZIONALE GIARDINI**NUMERO DI MANUFATTI EDILIZI:**

CENSIMENTO INSEDIAMENTI ED EDIFICI RURALI

SCHEDA NR. 57

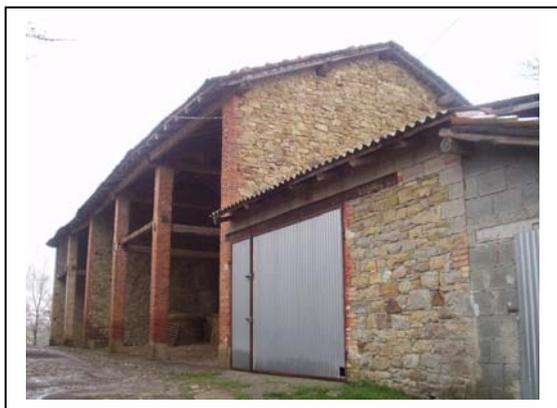
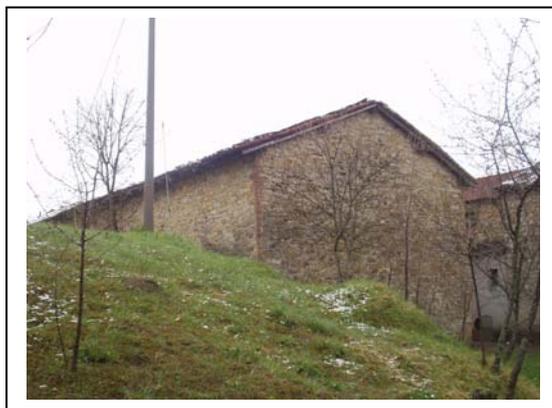
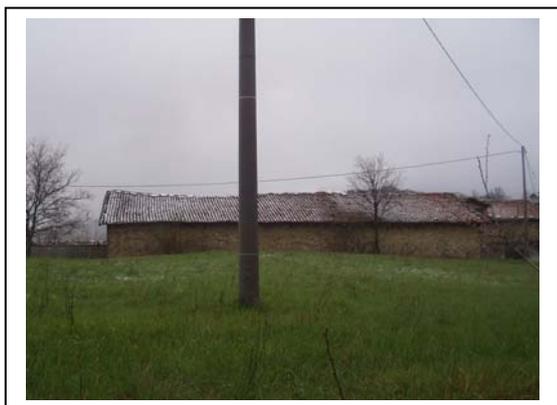
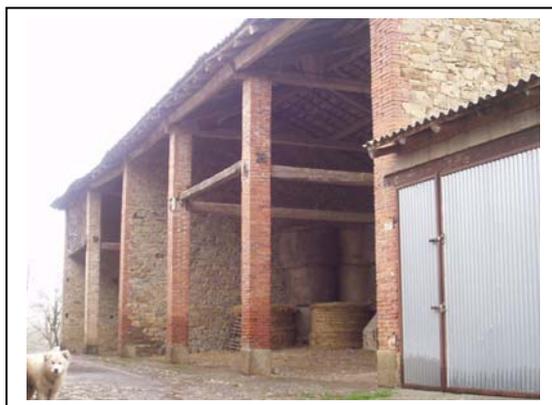
UNITA' EDILIZIA NR. 1

La u.e. n. 1 presenta un alto portico architravato a tre luci, che occupa tutta la facciata della costruzione. Sul fronte est si nota una piccola superfetazione in blocchi di cemento.

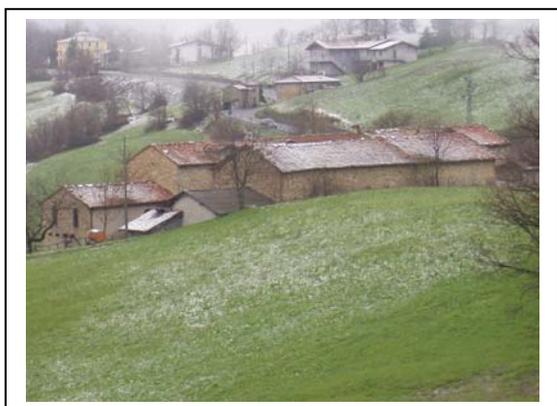
UNITA' EDILIZIE NR. 1-2

La u.e. n. 2, come anche la u.e. n. 1, presenta il paramento murario in elementi lapidei. L'edificio è costituito da una sequenza in linea di quattro corpi di fabbrica d'altezze diverse. La parte ovest è stata ricostruita di recente e un altro volume è stato alzato di poco. Le luci sono riquadrate in arenaria e in laterizio. Si nota una nicchia per statuetta votiva e un ampio arco ribassato in laterizio, ora parzialmente tamponato.

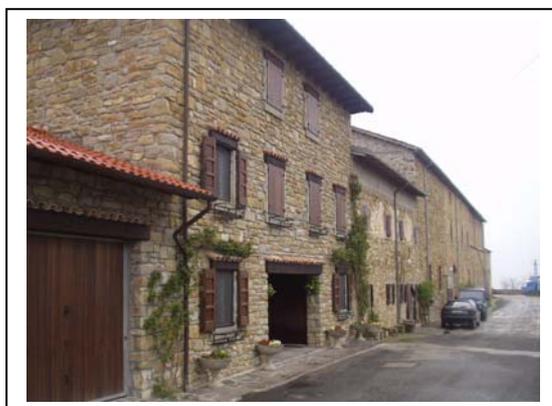
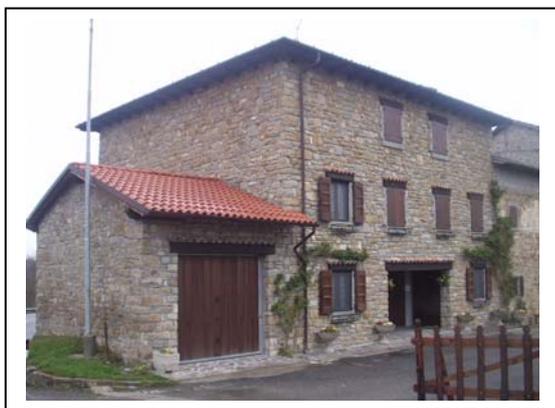
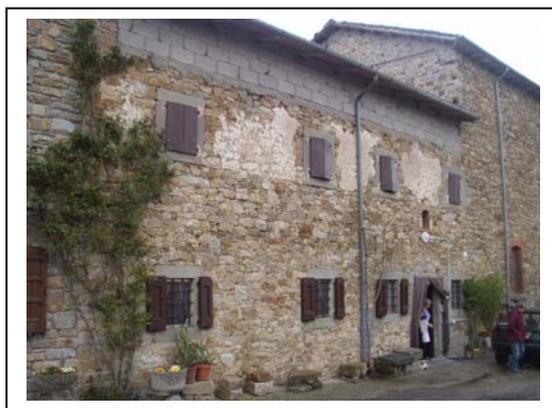
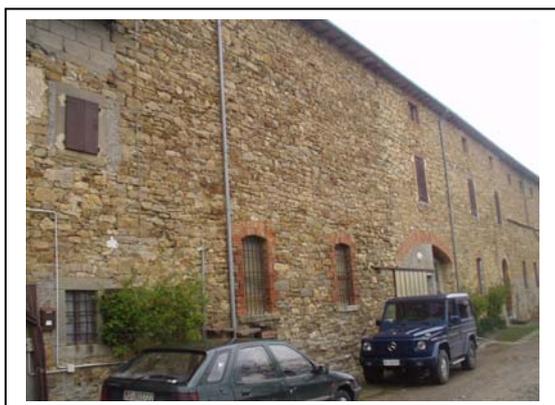
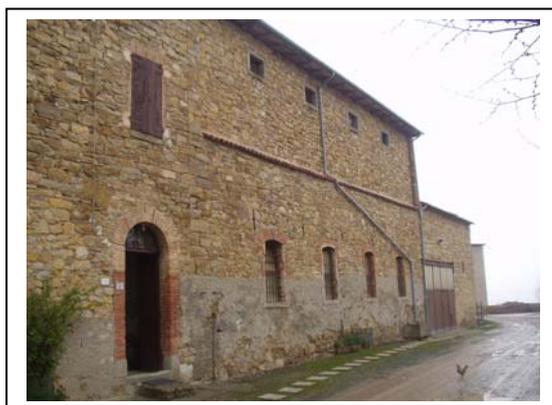
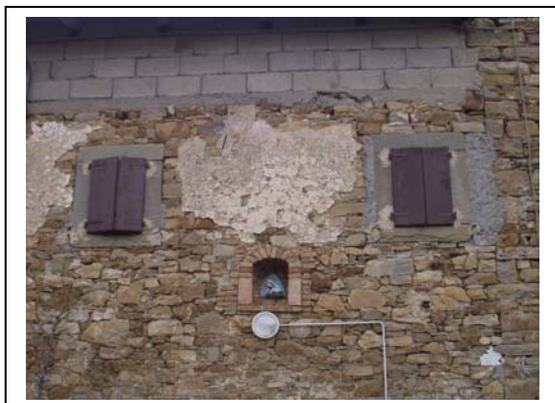
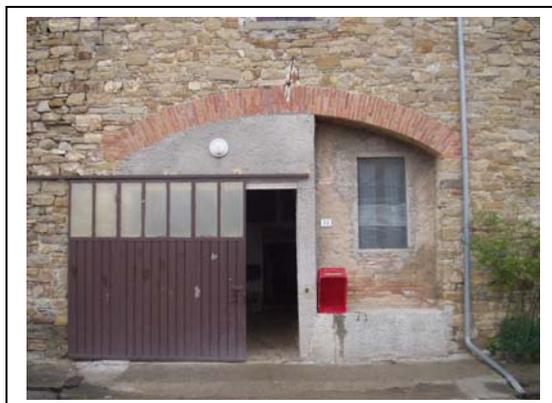
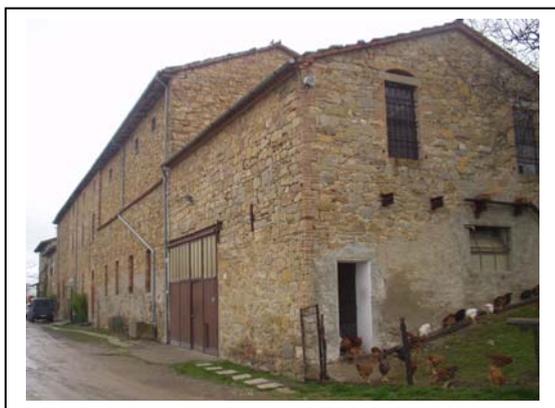
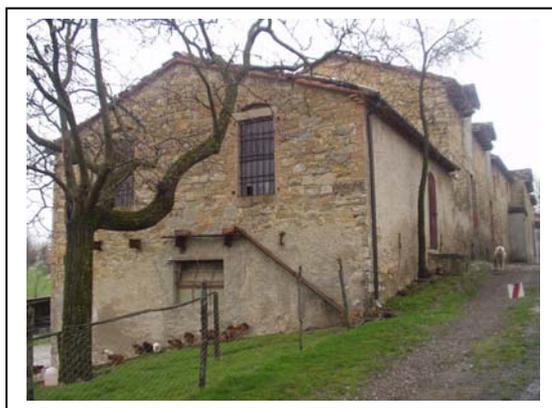
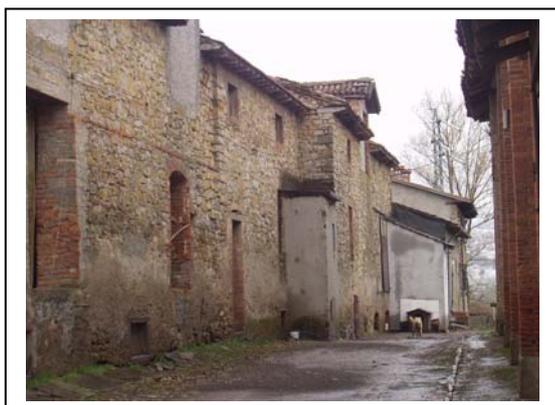
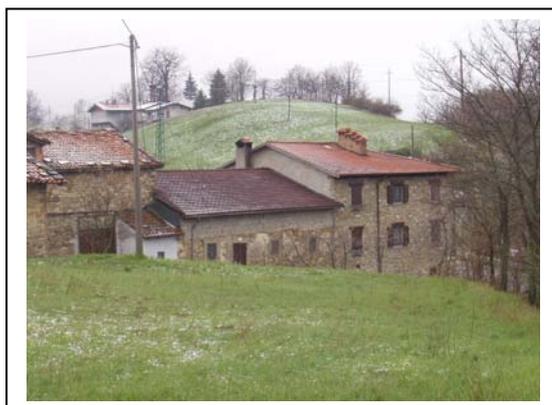
UNITA' EDILIZIA NR. 2

La u.e. n. 2 è riferibile alla fine del XVIII secolo. La u.e. n. 1 è probabilmente degli inizi del XX secolo, mentre le rimanenti u.e. sono successive.

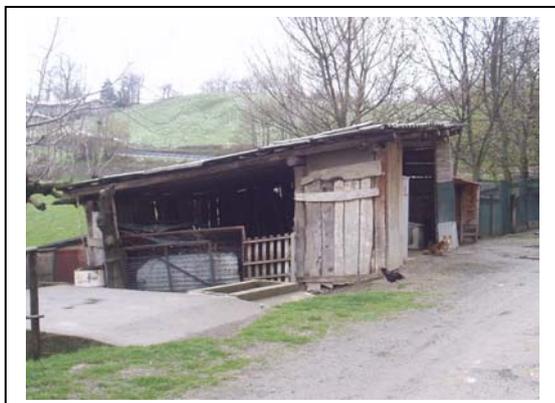
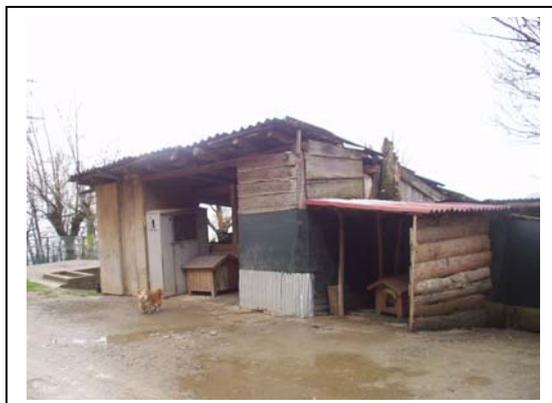
UNITA' EDILIZIA NR. 3

NR. UNITA'		1	2	3	4	5	6	7	8
RIF. CATASTALI	FG.	31	31	31	31				
	MAPP	158	349/350 158	399 C.T.	118				
TIPOLOGIA		FT, SA	AG	SR	AR				
USO IN ATTO		FI	RA, FS	SR	RC				
STATO DI CONSERVAZIONE		BO	BO	MO	BM				
MATERIALI PREVALENTI		EL	EL		EL				
ELEMENTI DI PREGIO		/	CO	/	/				
VINCOLI DI LEGGE									
TIPO DI PROPRIETA'		PR	PR	PR	PR

NR. UNITA'	1	2	3	4	5	6	7	8
VALUTAZIONE DI SINTESI	E	D	E	E

NR. UNITA'	1	2	3	4	5	6	7	8
CATEGORIA D'INTERVENTO	/	RRC C	/	/				
DESTINAZIONE D'USO COMPATIBILI	/	RU, PE, AT, RA, AG	/	/
