PSC e RUE

in forma associata dei Comuni di Lama Mocogno - Sestola - Montecreto

CENSIMENTO INSEDIAMENTI ED EDIFICI RURALI**DI INTERESSE STORICO – TESTIMONIALE - AMBIENTALE****COMUNE DI LAMA MOCOGNO
LOCALITA' MOCOGNO****SCHEMA NR. 58****TOPONOMASTICA:**CASA NERO**LOCALITA', VIA E NR. CIVICO:**MOCOGNO, VIA CA' DI NERO N°1**NUMERO DI MANUFATTI EDILIZI:**

SCHEDA NR. 58

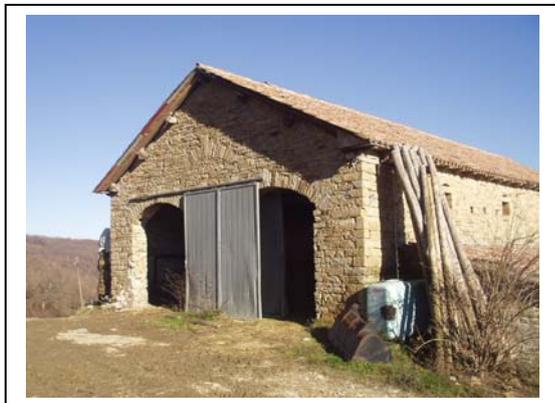
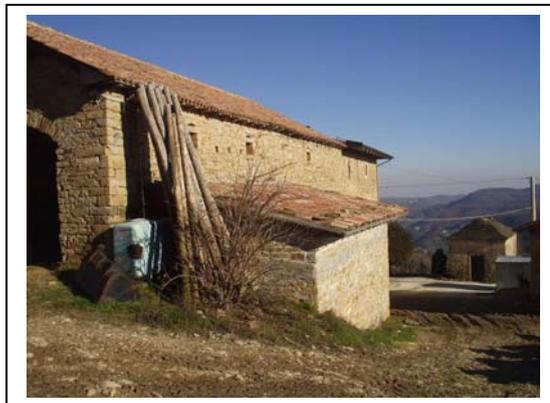
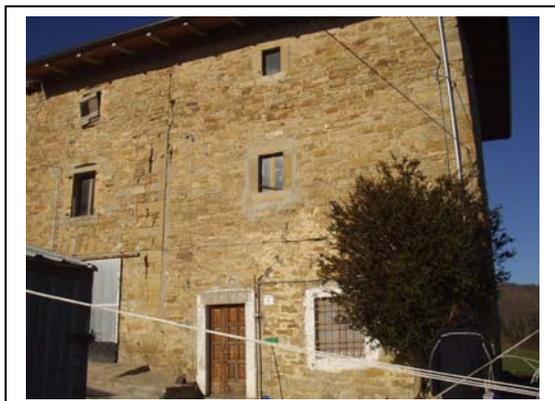
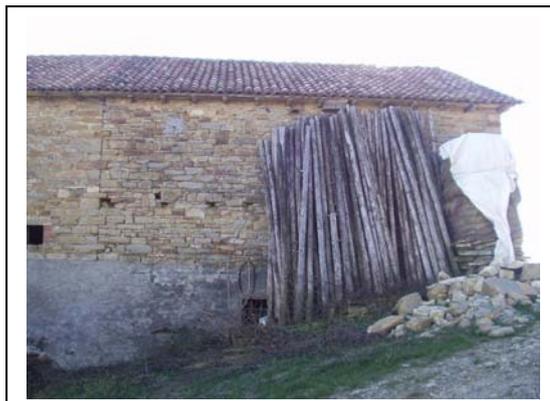
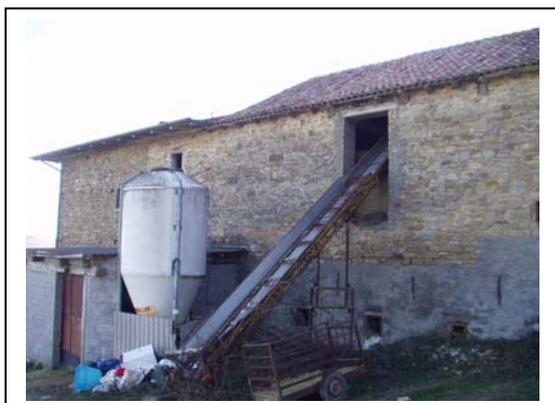
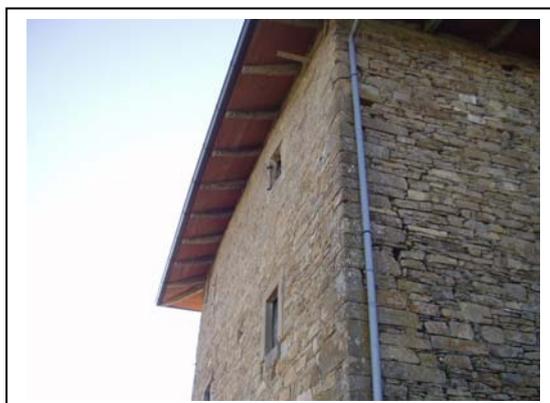
UNITA' EDILIZIA NR. 1

La u.e. n. 1 si presenta di notevoli dimensioni, con paramento murario in elementi lapidei. L'ingresso al fienile-rimessa è reso possibile da due arcate di portico a sesto ribassato, che occupano tutta la facciata. Le luci sono riquadrate in arenaria e laterizio; sul fronte nord si nota una piccola superfetazione.

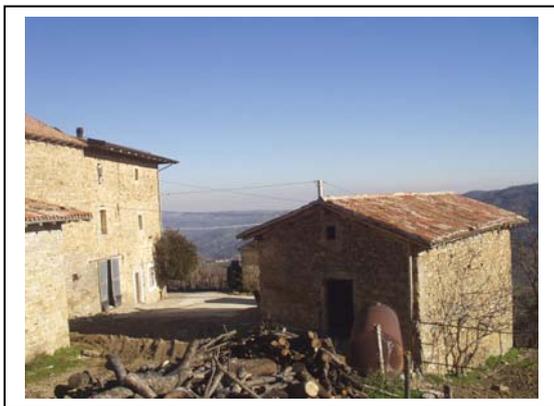
UNITA' EDILIZIE NR. 1-2

La u.e. n. 2 presenta paramento murario in elementi lapidei faccia vista.

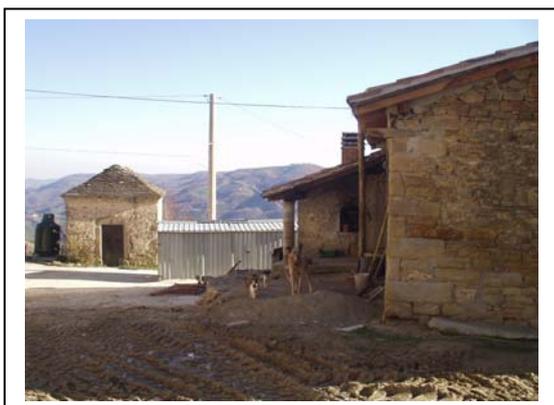
UNITA' EDILIZIE NR. 2-3

La u.e. n. 3 si presenta perfettamente conservata. Si notano un portale trilitico, con architrave in pietra decorata, finestrelle laterali a feritoia, anch'esse riquadrate con arenarie scolpite, un cornicione a gola e l'antica copertura in piane, anch'essa in ottimo stato di conservazione.

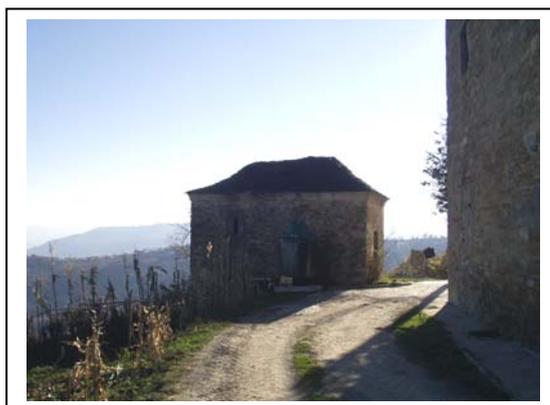
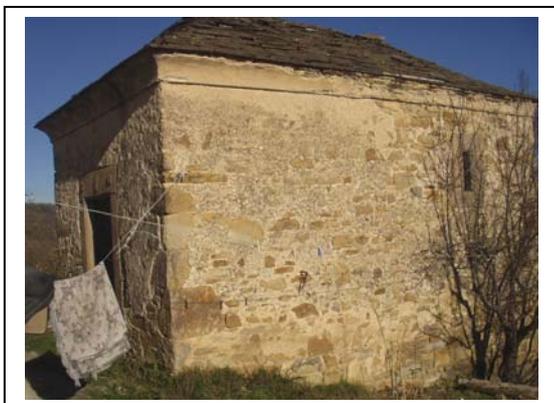
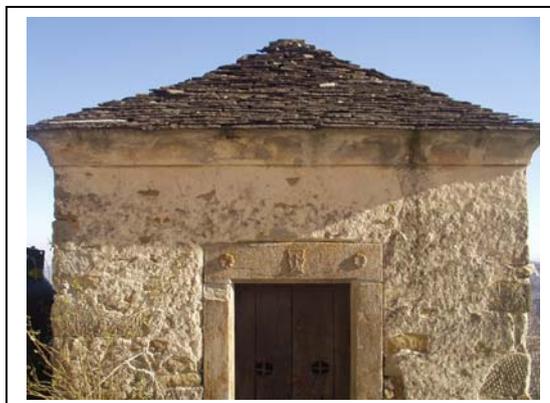
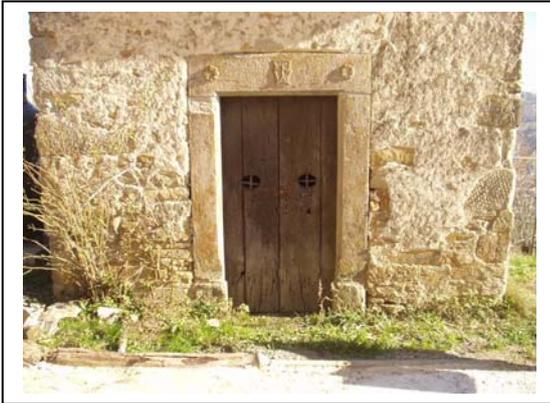
UNITA' EDILIZIA NR. 3

Il nucleo risale al XVI secolo. La u.e. n. 3 presenta un'incisione con data 1566.
