**PSC e RUE**

**CENSIMENTO INSEDIAMENTI ED EDIFICI RURALI****DI INTERESSE STORICO - TESTIMONIALE - AMBIENTALE****COMUNE DI LAMA MOCOGLNO  
LOCALITA' MOCOGLNO****SCHEDA NR. 62****TOPONOMASTICA:**CASELLETTA**LOCALITA', VIA E NR. CIVICO:**MOCOGLNO, VIA CASELLETTA**NUMERO DI MANUFATTI EDILIZI:**

**SCHEDA NR. 62**

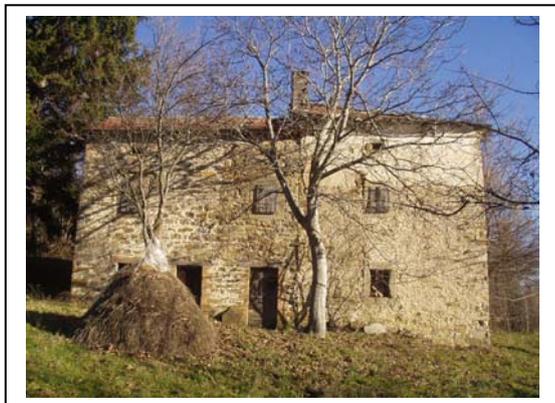
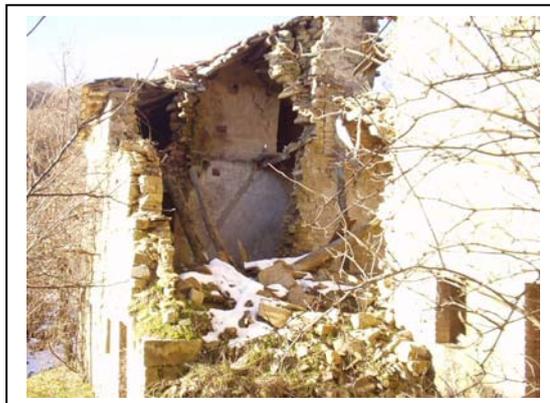
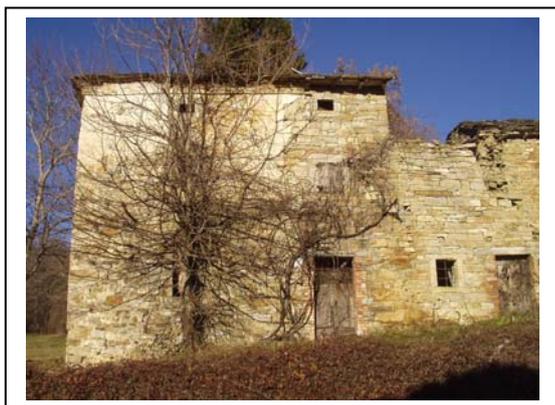
**UNITA' EDILIZIA NR. 1**

Le u.e. nr. 1-2-4- presentano un paramento murario in elementi lapidei.

La u.e. nr. 1 presenta luci riquadrate in arenaria e porte in laterizio. Restano tracce della copertura in piane, ma solo nella parte crollata della casa.

NR. UNITA'	1	2	3	4	5	6	7	8
CATEGORIA D'INTERVENTO	RRC C	/	/	RRC C				
DESTINAZIONE D'USO COMPATIBILI	RU, AR, PE, VE, AT, RA, AG	/	/	RU, AR, PE, VE, AT, RA, AZ, AG, EQ

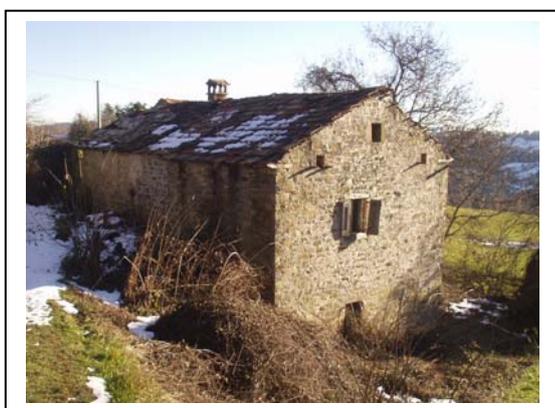
**UNITA' EDILIZIA NR. 2**

La u.e. nr. 2 consiste in una piccola abitazione ed un rustico giustapposti.

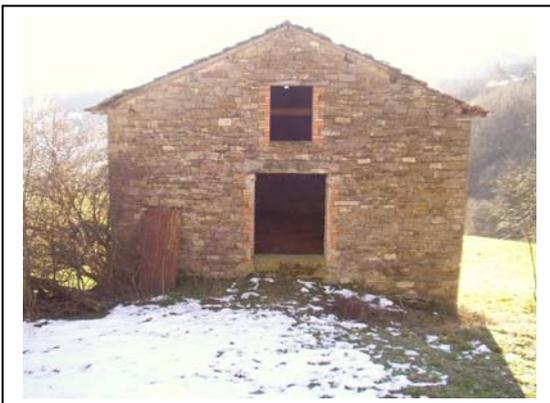
**UNITA' EDILIZIA NR. 4**

La u.e. nr. 4 è la più recente. si notano nella parte bassa luci riquadrate in arenaria, mentre, in lato, le luci sono semicircolari, con arco a tutto sesto in laterizio.
