PSC e RUE

in forma associata dei Comuni di Lama Mocogno - Sestola - Montecreto

CENSIMENTO INSEDIAMENTI ED EDIFICI RURALI

SCHEDA NR. 64

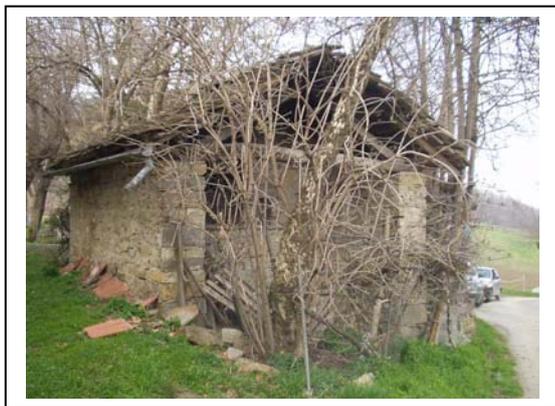
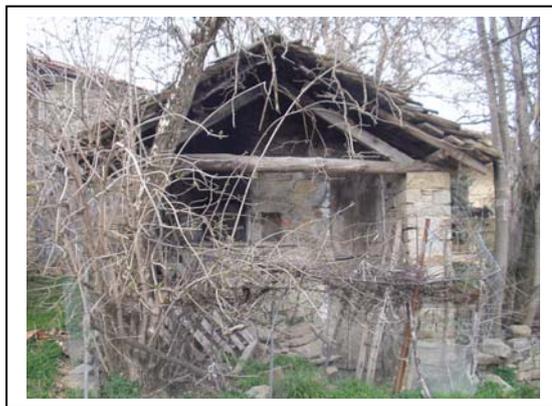
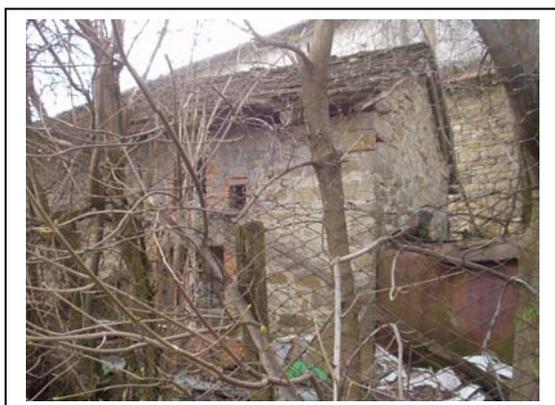
UNITA' EDILIZIA NR. 4

La u.e. nr. 4, oltre all'antica copertura in piane, presenta un piccolo portico sostenuto da una rudimentale capriata.

NR. UNITA'	1	2	3	4	5	6	7	8
CATEGORIA D'INTERVENTO	/	/	/	RRC C	/	/	RRC B	/
DESTINAZIONE D'USO COMPATIBILI	/	/	/	RU, RA	/	/	RU, AR, PE, VE, AT, RA, AG	/

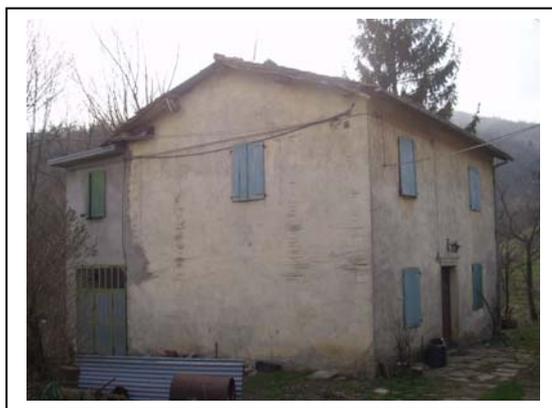
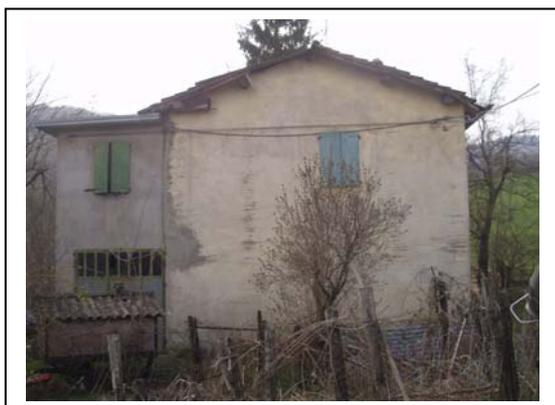
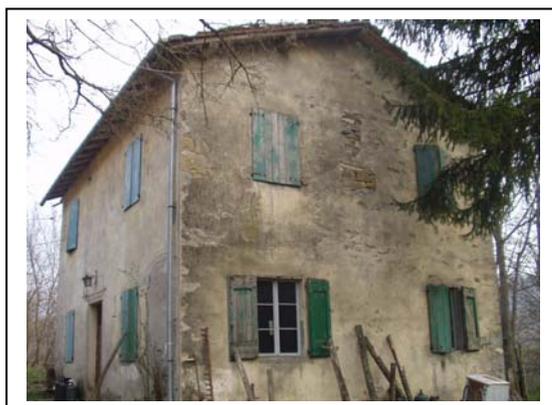
UNITA' EDILIZIA NR. 6

La u.e. nr. 6 presenta il paramento murario intonacato e una superfetazione sul fronte sud.

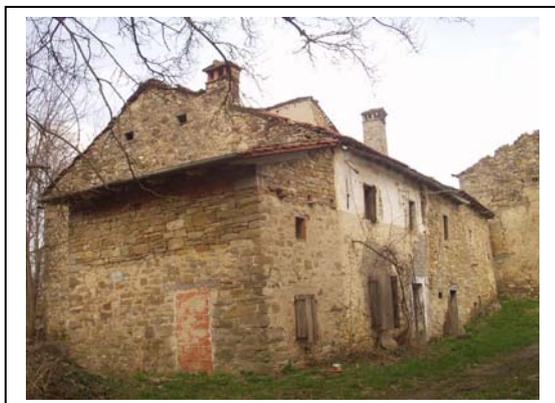
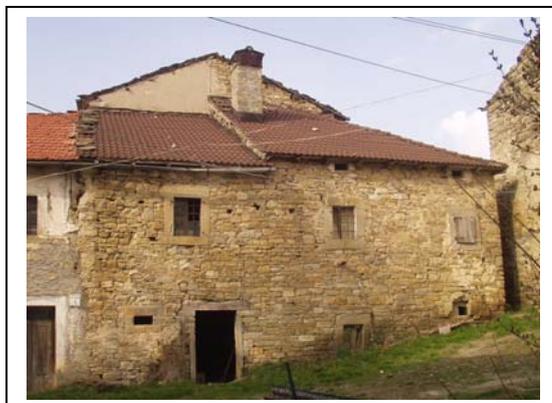
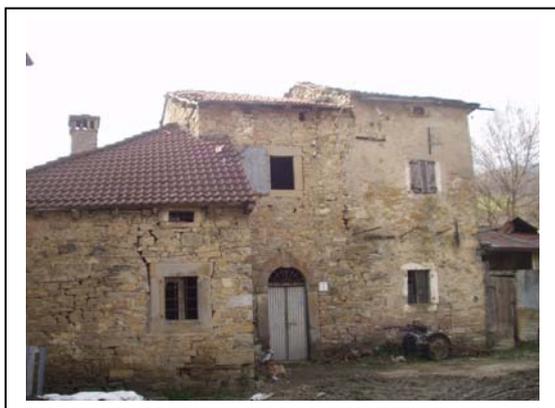
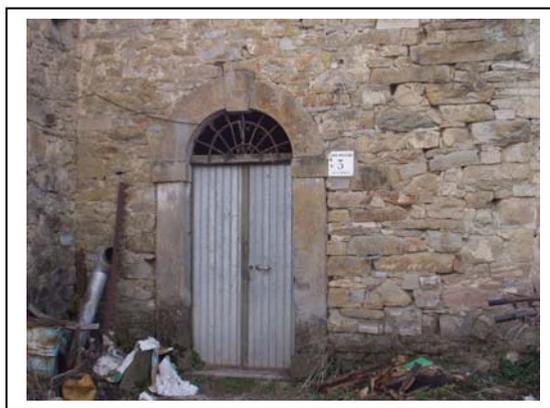
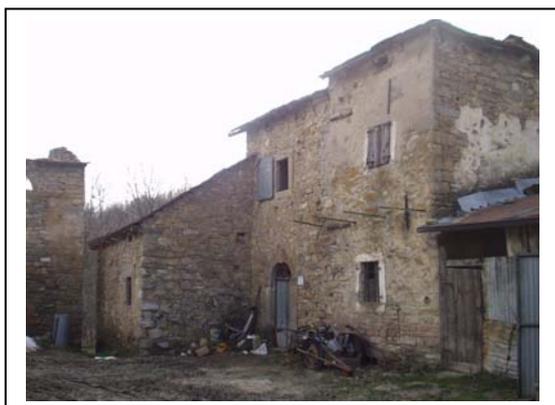
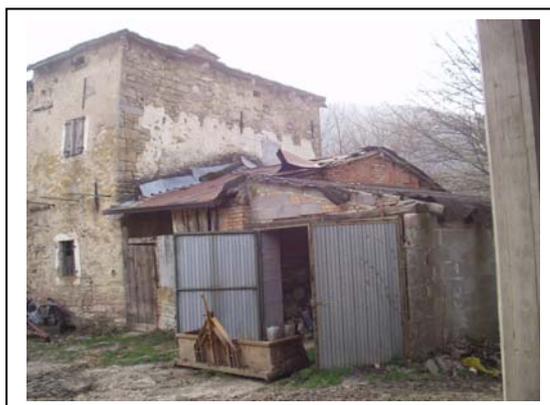
UNITA' EDILIZIA NR. 7

La u.e. nr. 7 presenta il paramento murario in elementi lapidei, luci riquadrate in arenaria e tetto a colmi differenziati. Si nota un pregevole portale archivoltato a tutto sesto con monoliti scolpiti e concio in chiave evidenziato. Si notano una porta tamponata sul fronte ovest e una bassa superfetazione in laterizio sul fronte nord.
