PSC e RUE

CENSIMENTO INSEDIAMENTI ED EDIFICI RURALI**DI INTERESSE STORICO - TESTIMONIALE - AMBIENTALE****COMUNE DI LAMA MOCOGNO
LOCALITA' VALDALBERO****SCHEMA NR. 90****TOPONOMASTICA:**IL POGGIOLO**LOCALITA', VIA E NR. CIVICO:**LOC. POGGIOLO, 7-9**NUMERO DI MANUFATTI EDILIZI: 15****TIPOLOGIA INSEDIATIVA:**COMPLESSO RURALE

SCHEMA NR. 90

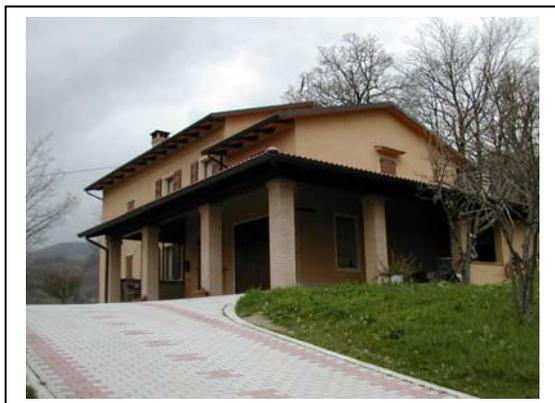
UNITA' EDILIZIA NR. 1

La u.e. n. 1 è di nuova realizzazione.

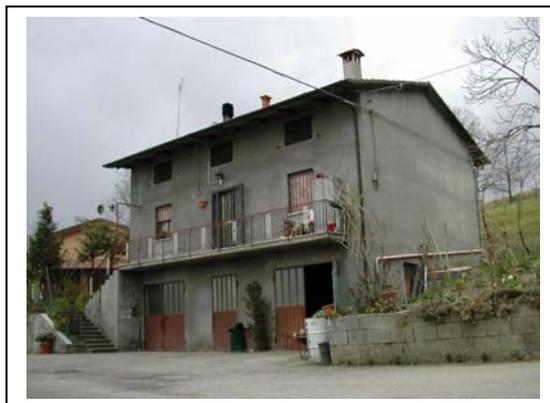
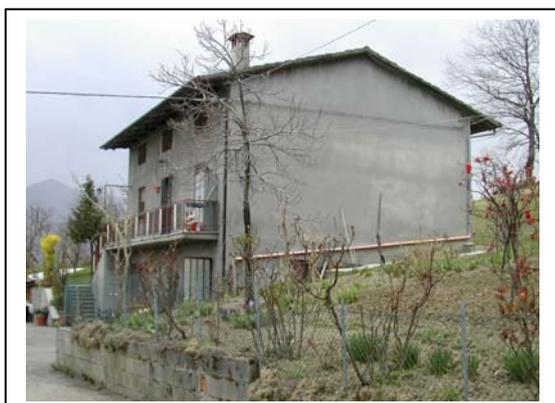
UNITA' EDILIZIA NR. 2

La u.e. n. 2, interamente intonacata, non ha elementi di pregio.

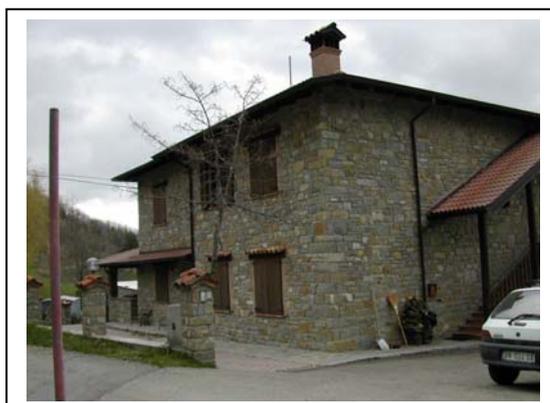
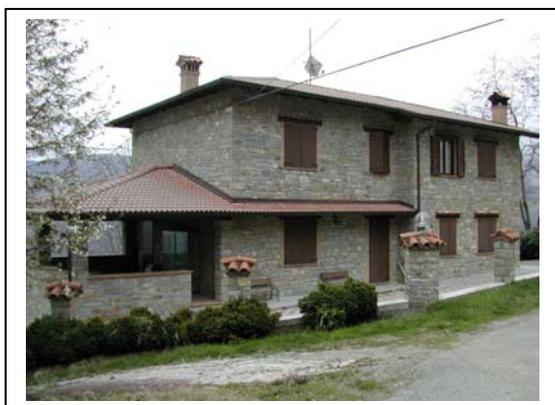
UNITA' EDILIZIA NR. 3

La u.e. n. 3 è stata oggetto di una recente ristrutturazione che ha conservato il paramento murario in pietra e la struttura lignea della copertura. Sono stati aggiunti un portico laterale ed una scala esterna, estranei alla tipologia originaria.

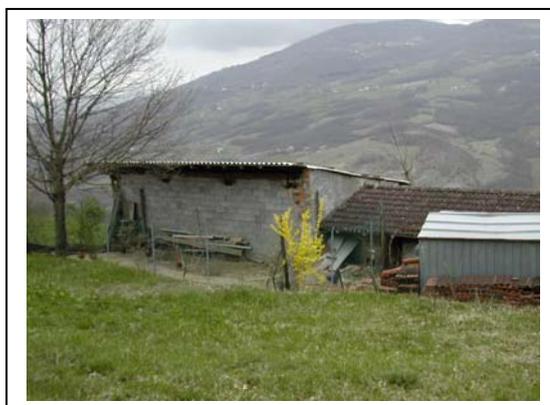
UNITA' EDILIZIA NR. 4

La u.e. n. 4 ha uso agricolo ed è costituita da 2 fabbricati, uno realizzato in blocchi di calcestruzzo, l'altro in laterizio.

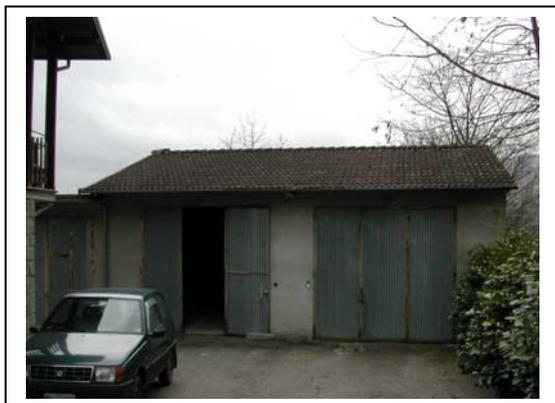
UNITA' EDILIZIA NR. 5

La u.e. n. 5, utilizzata come garage e deposito materiali ha struttura in cemento e parete in blocchi di calcestruzzo.

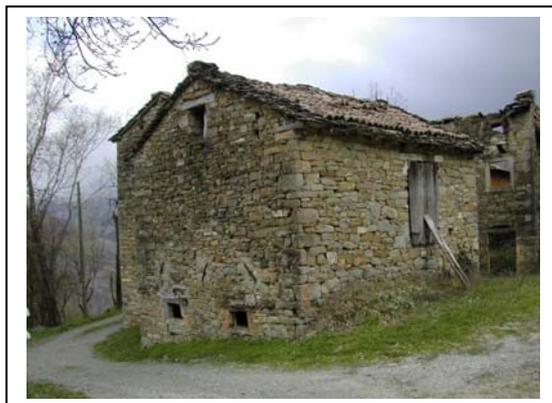
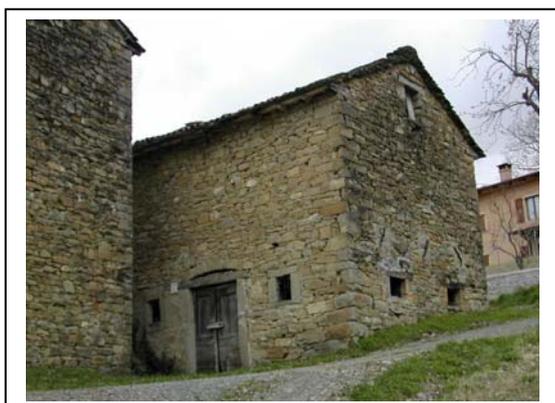
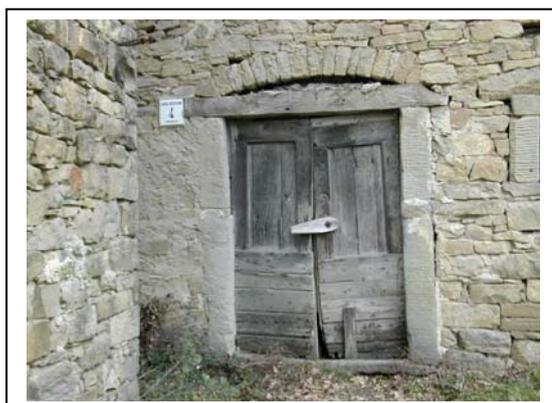
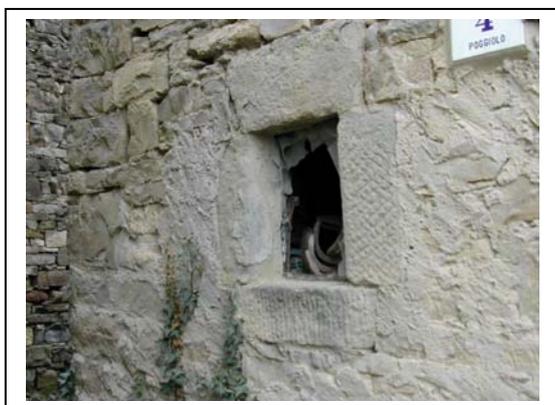
UNITA' EDILIZIA NR. 6

La u.e. n. 6 è una stalla con sovrastante fienile, attualmente non in uso ed in precario stato di conservazione. Ha paramento murario in pietra ed alcune luci incorniciate da elementi monolitici con solchi incrociati. La porta d'ingresso ha montanti in pietra con incisioni parallele, architrave ligneo ed è sormontata da un arco a sesto ribassato. Il manto di copertura conserva alcune tracce delle piane originarie.

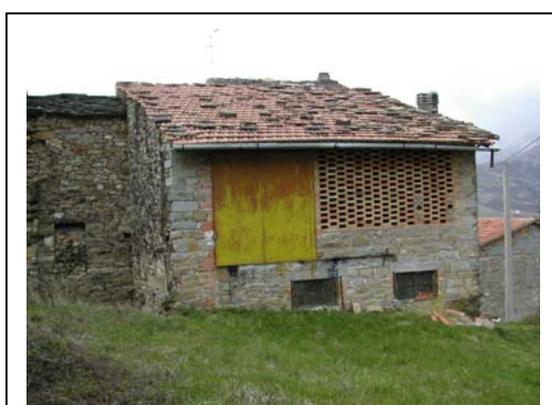
UNITA' EDILIZIA NR. 7

Le u.e. n. 7-8-9-10 sono costruite in aderenza pur risalendo ad epoche differenti.

la u.e. n. 7 è un ex fienile con apertura frangisole e parte tamponata in lamiera.

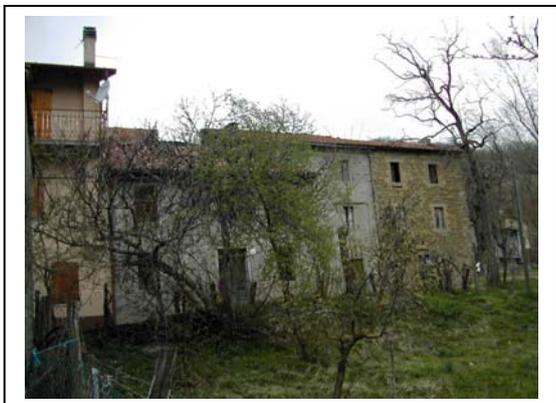
UNITA' EDILIZIA NR. 8-9

La u.e. n. 8 è composta da 2 edifici abitativi, ambedue intonacati e privi di particolari di pregio.

La u.e. n. 9 è costituita da 2 corpi di fabbrica, l'uno intonacato e l'altro con il paramento originario in pietra. Quest'ultimo ha luci con cornici in arenaria e nella facciata verso la stalla mostra un ingresso ad arco ribassato con una interessante cornice.

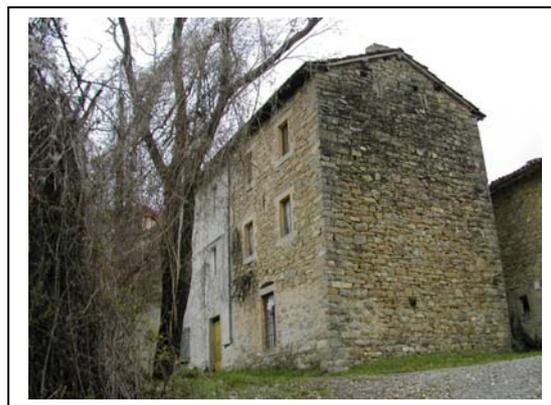
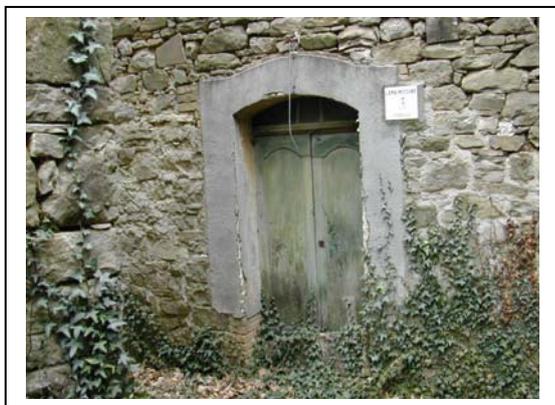
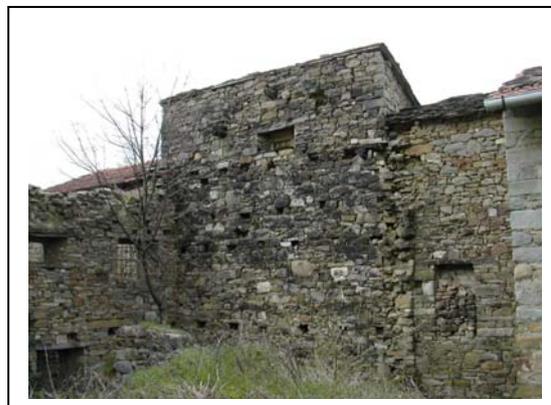
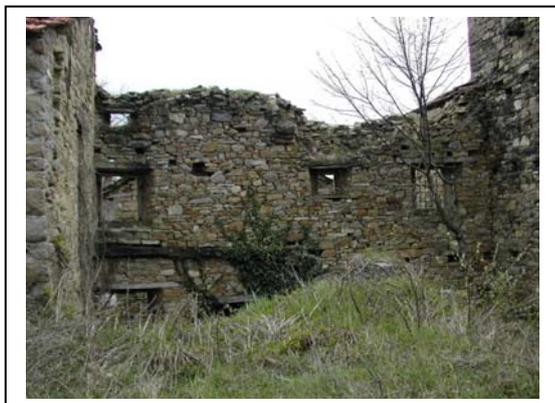
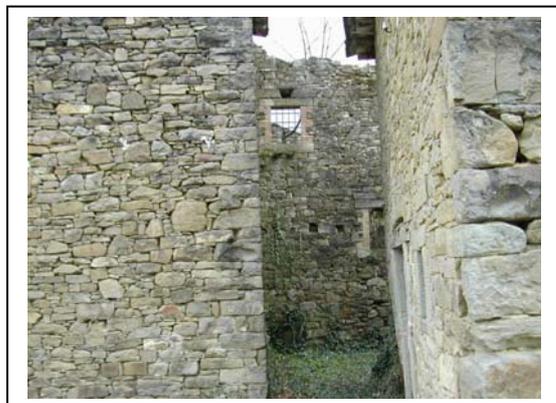
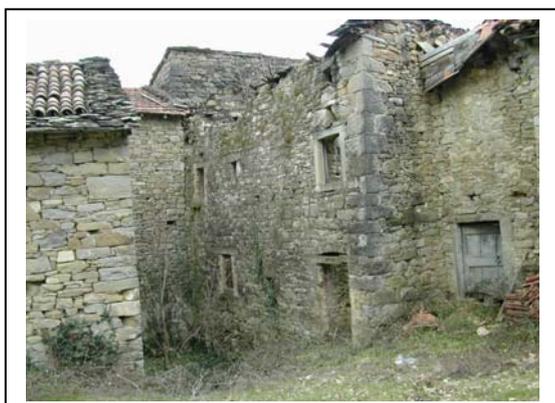
UNITA' EDILIZIA NR. 9

Un muro in pietra in cui sono ritagliate aperture con cornici in arenaria è ciò che rimane di un preesistente edificio che doveva unire la u.e. n. 9 e la u.e. n. 10.

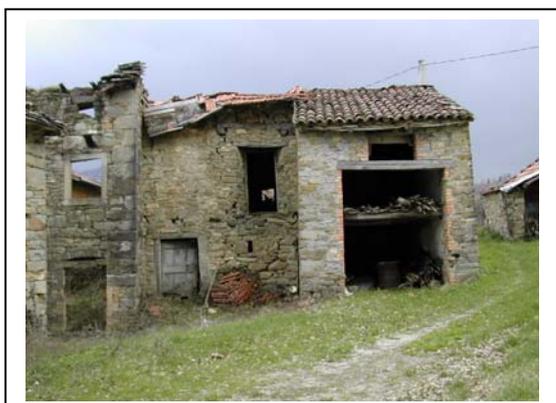
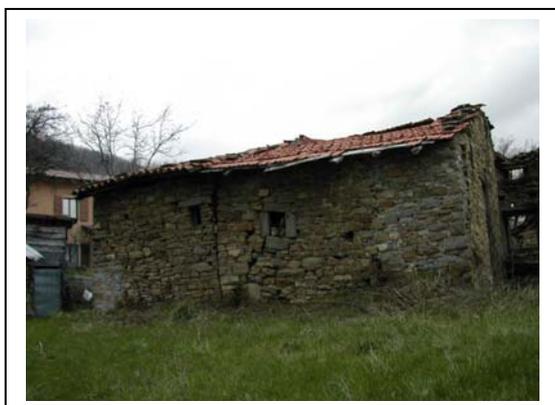
UNITA' EDILIZIA NR. 10

La u.e. n.10, attualmente inutilizzata, ospitava alcuni annessi agricoli. A parte il paramento murario in pietra non si evidenziano caratteri di rilievo.

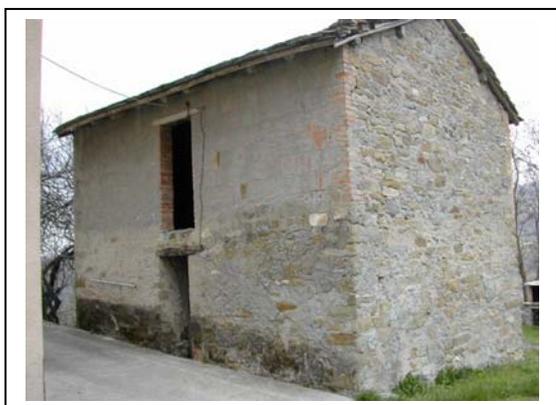
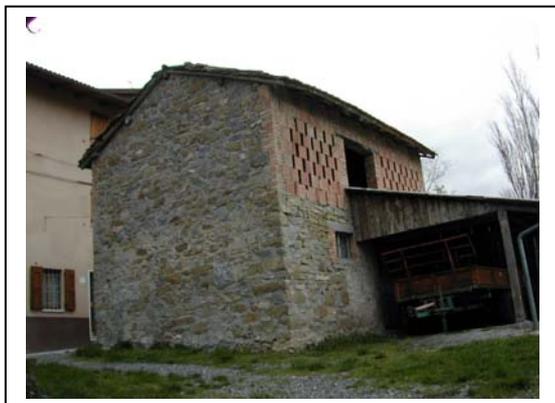
UNITA' EDILIZIA NR. 11

La u.e. n. 11 è un fienile a cui è stata aggiunta una tettoia in leno. A valle a aperture frangisole realizzate con forati.

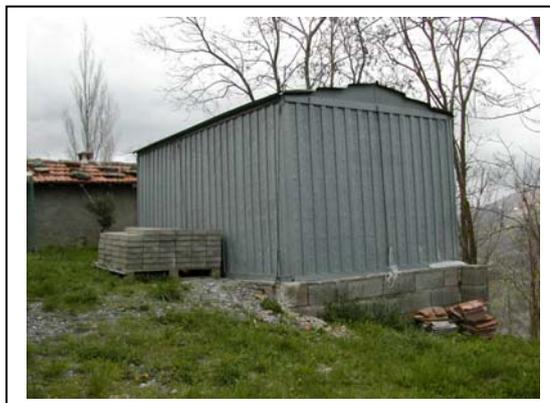
UNITA' EDILIZIA NR. 12

La u.e. n. 12 è un piccolo annesso in lamiera.

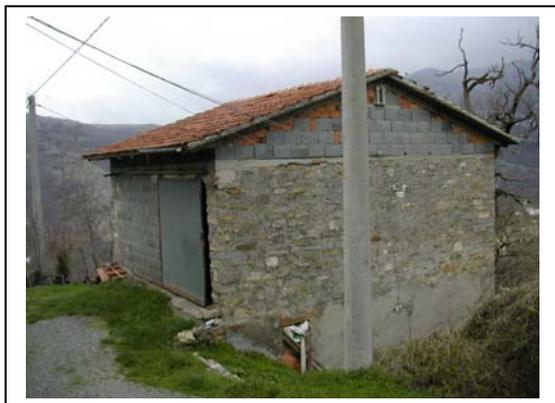
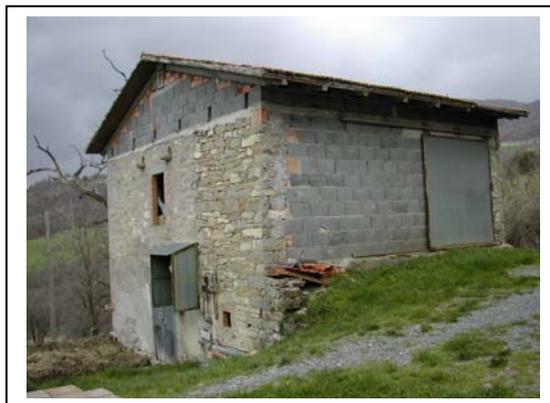
UNITA' EDILIZIA NR. 13

La u.e. n. 13 è un ex fienile-stalla. Conserva alcune porzioni dell'originaria muratura in pietra, che è stata per buona parte sostituita da blocchi in calcestruzzo.

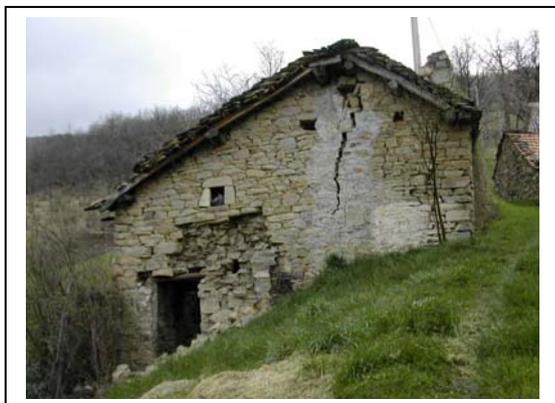
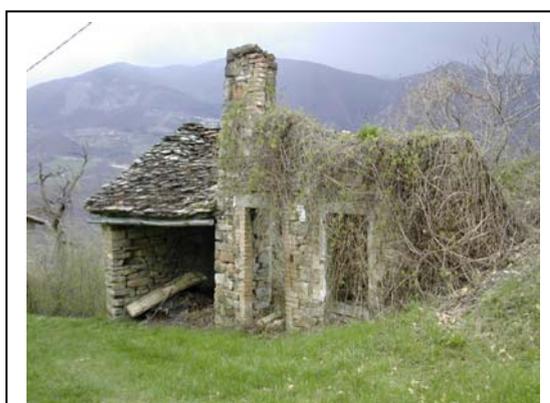
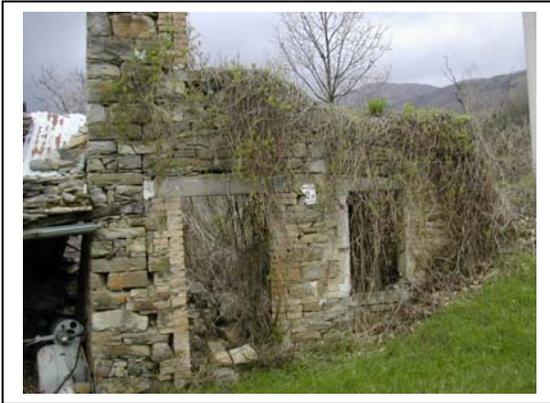
UNITA' EDILIZIA NR. 14

la u.e. n. 14, in avanzato stato di crollo, doveva contenere alcuni servizi, fra cui il forno. La parte di copertura ancora esistente è in piane. La presenza di elementi di pregio dell'edificio, seppur in avanzato stato di crollo, e al fine di perseguire l'integrità e l'unicità dell'intero complesso de "Il Poggiolo", si ritiene indispensabile percorrere la via del ripristino tipologico per l'unità edilizia considerata.

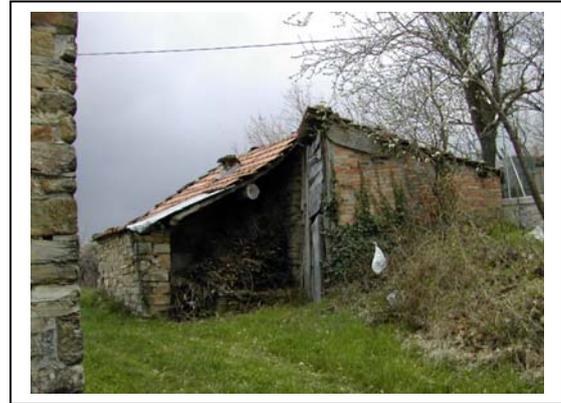
UNITA' EDILIZIA NR. 15

La u.e. n. 15 è un annesso, realizzato con materiali di recupero ed impostato su preesistenze.
