PSC e RUE

in forma associata dei Comuni di Lama Mocogno - Sestola - Montecreto

CENSIMENTO INSEDIAMENTI ED EDIFICI RURALI**DI INTERESSE STORICO - TESTIMONIALE - AMBIENTALE****COMUNE DI LAMA MOCOGLIO
LOCALITA' PIANORSO****SCHEMA NR. 2****TOPONOMASTICA:**LE SERRE**LOCALITA', VIA E NR. CIVICO:**VIA DELLE SERRE N°1**NUMERO DI MANUFATTI EDILIZI:**5**TIPOLOGIA INSEDIATIVA:**NUCLEO EDILIZIO RURALE AD ELEMENTI
SEPARATI

SCHEDA NR. 2

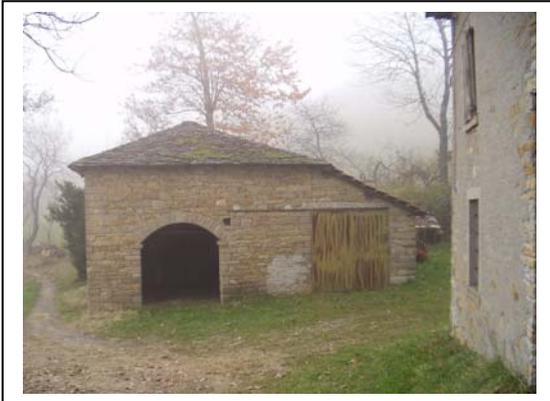
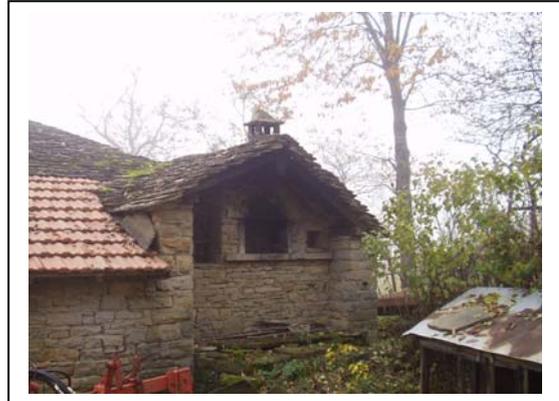
UNITA' EDILIZIA NR. 1

La u.e. n. 1 presenta un arco a sesto ribassato in pietra. Vi è stato apposto in epoca successiva un ulteriore elemento costruito con materiale lapideo ma con tetto in piane.

NR. UNITA'	1	2	3	4	5	6	7	8
CATEGORIA D'INTERVENTO	RRC C	RRC C	RRC C	RRC C	/			
DESTINAZIONE D'USO COMPATIBILI	RU, VE, AT, EQ, RA	RU, AR, PE, VE, AT, RA, AG	RU, AR, PE, VE, AT, RA, AG	RU, VE, AT, EQ, RA	/

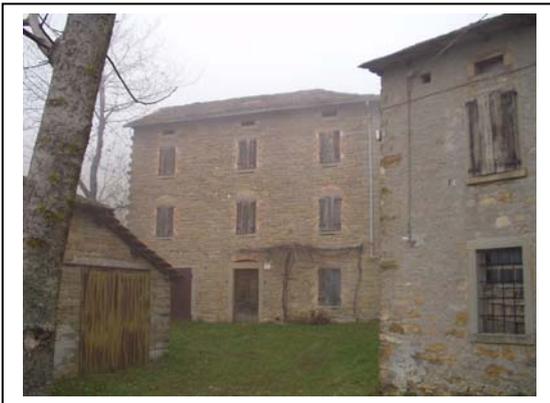
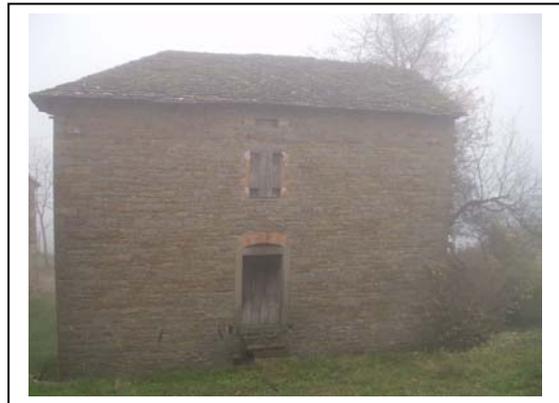
UNITA' EDILIZIA NR. 2

Le u.e. n. 2-3-4 risalgono alla fine del XIX secolo.

Le u.e. n. 2-3-4 non presentano elementi di pregio architettonico a parte paramenti murari in elementi lapidei e coperture in piane.

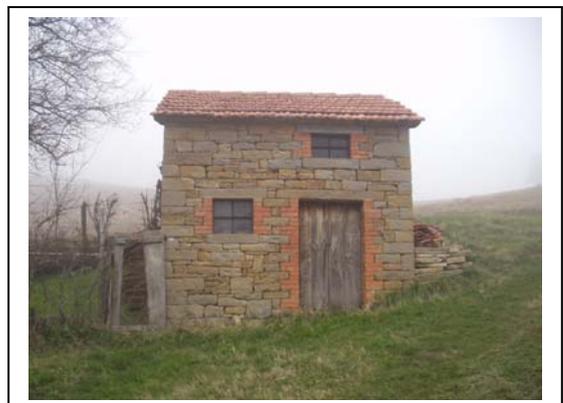
UNITA' EDILIZIA NR. 5

La u.e. n. 5 è un piccolo edificio con copertura in marsigliesi, con inserimento di mattoni a sostituire il materiale lapideo.
