**PSC e RUE**

**CENSIMENTO INSEDIAMENTI ED EDIFICI RURALI****DI INTERESSE STORICO - TESTIMONIALE - AMBIENTALE****COMUNE DI LAMA MOCOGNO  
LOCALITA' PIANORSO****SCHEMA NR. 5****TOPONOMASTICA:**

CA' DI LUCA

PIANORSO, VIA CA' DI LUCA N°1

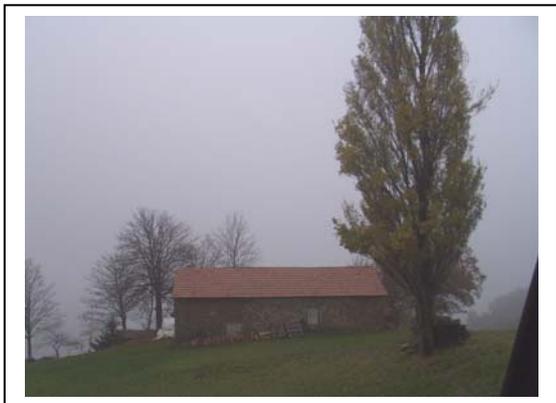
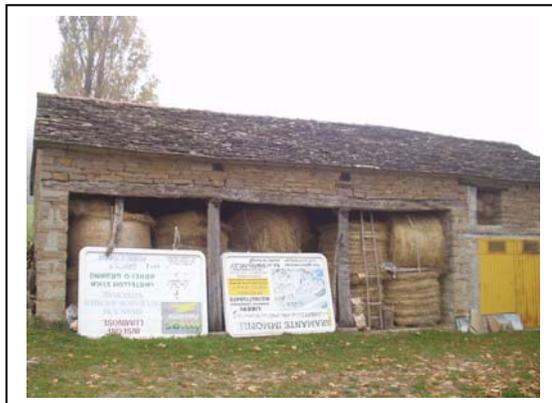
**UNITA' EDILIZIA NR. 1**

La u.e. n. 1 presenta l'originaria copertura in piane per metà tetto e un grande portico architravato in legno a tre luci.

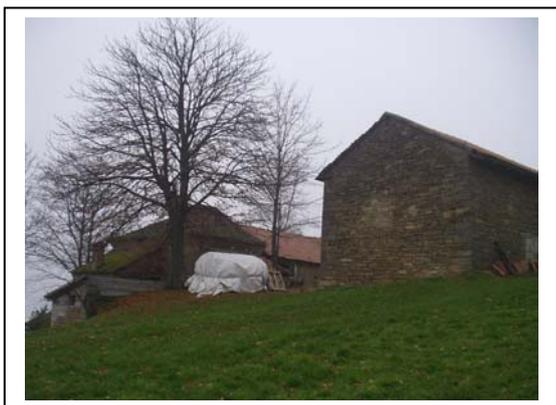
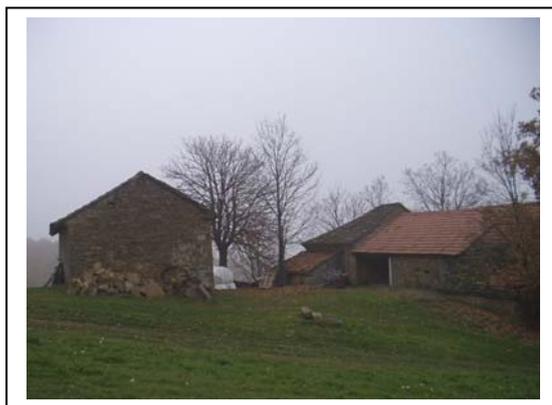
**UNITA' EDILIZIA NR. 1-2**

Sulla u.e. n. 2, adibita ad abitazione, si nota una copertura in piane ben conservata oltre ad un importante cornicione in lastre di arenaria.

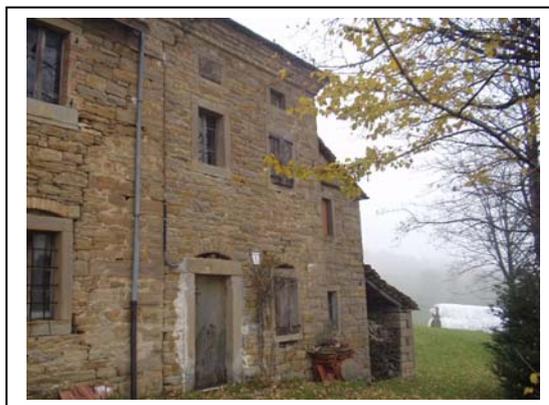
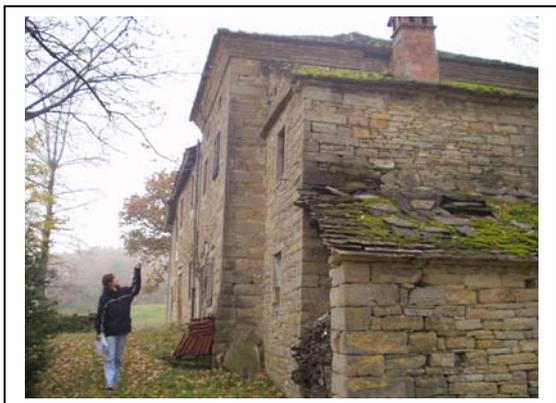
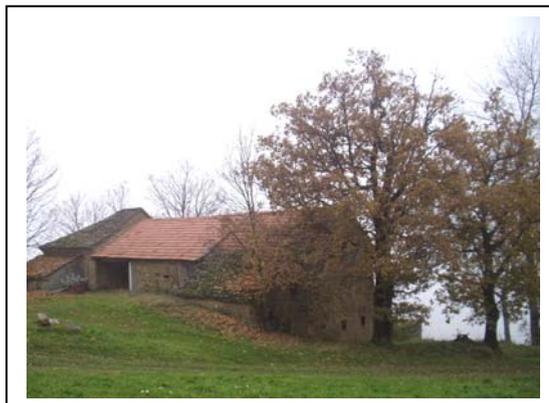
**UNITA' EDILIZIA NR. 2-3**

La u.e. n. 3, in aderenza alla u.e. n. 2, comprende una parte minore ad uso abitativo, e una porzione ad uso fienile e stalla. Ha cornici attorno ad alcune finestre ed architravi in pietra.
