PSC e RUE

in forma associata dei Comuni di Lama Mocogno - Sestola - Montecreto

CENSIMENTO INSEDIAMENTI ED EDIFICI RURALI

SCHEDA NR. 8

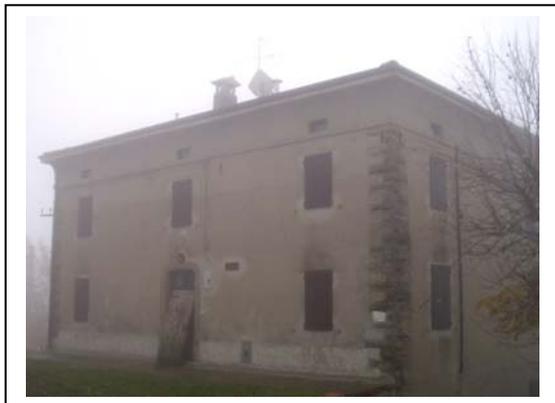
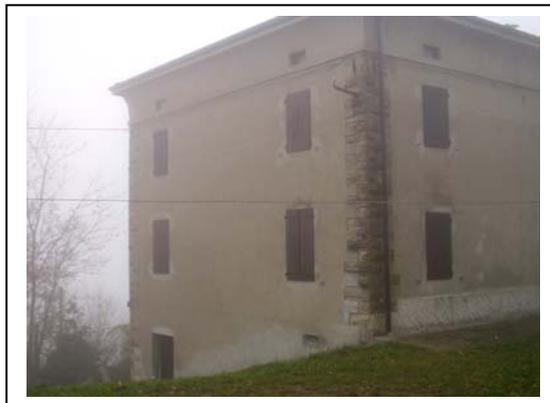
UNITA' EDILIZIA NR. 1

La u.e. n. 1 risale probabilmente alla fine del XIX secolo o all'inizio del XX secolo, mentre la u.e. n. 2 e' più antica.

La u.e. n. 1 presenta un paramento intonacato con spigoli rinforzati da catene angolari formate da grosse pietre bugnate a vista e un marcapiano all'altezza del sottotetto.

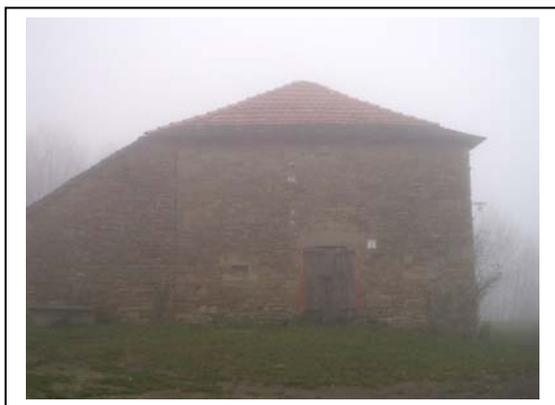
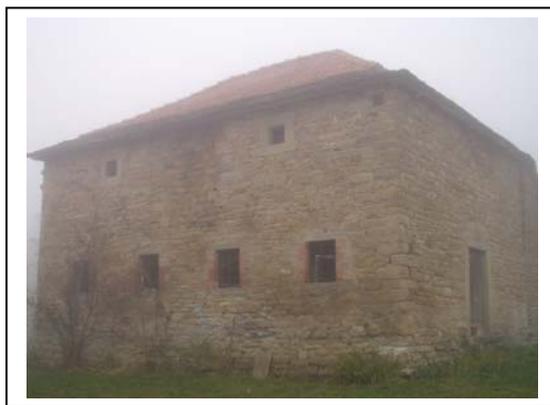
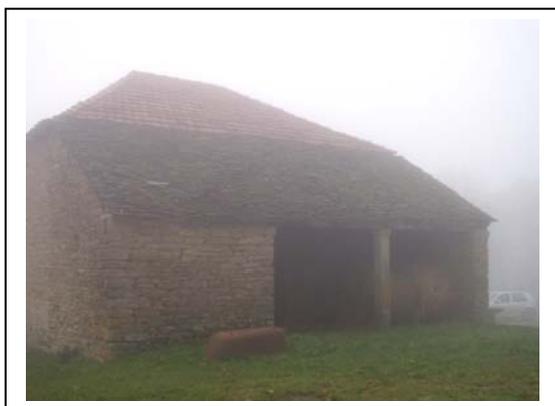
UNITA' EDILIZIA NR. 2

La u.e. n. 2 presenta un paramento in elementi lapidei a vista e l'originaria copertura in piane nella metà bassa del tetto. vi e' inoltre un portico architravato a due luci sorretto da un pilastro monolitico con dado superiore.
