**PSC e RUE**

in forma associata dei Comuni di Lama Mocogno - Sestola - Montecreto

**CENSIMENTO INSEDIAMENTI ED EDIFICI RURALI****DI INTERESSE STORICO – TESTIMONIALE - AMBIENTALE****COMUNE DI LAMA MOCOGLIO  
LOCALITA' PIANORSO****SCHEDA NR. 10****TOPONOMASTICA:**

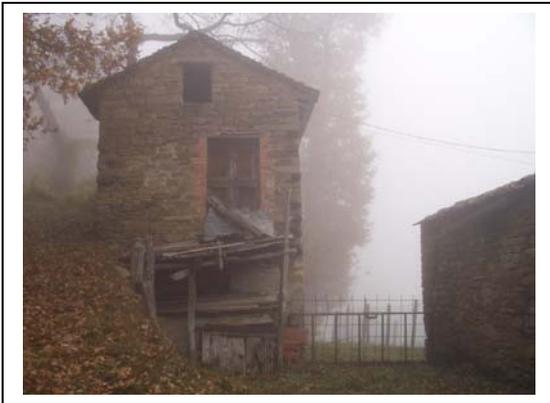
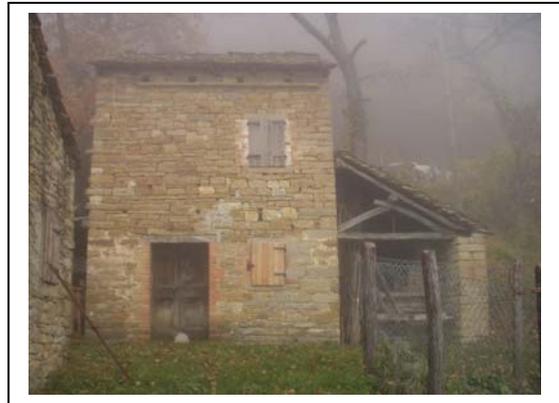
**UNITA' EDILIZIA NR. 1**

La u.e. n. 1 presenta l'antica copertura in piane e un paramento murario in elementi lapidei a vista. Essa possiede inoltre un piccolo portico monoluce con ancora l'antica architrave e la semicapriata in legno, anch'esso con copertura in piane.

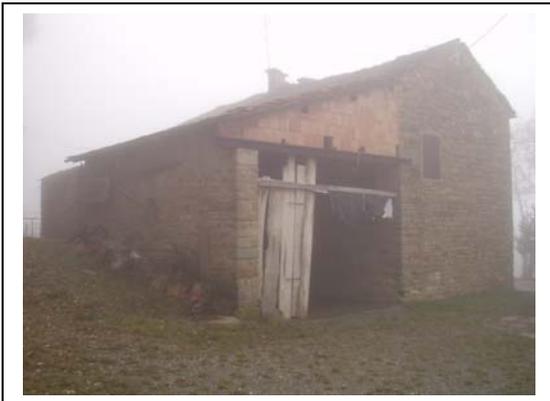
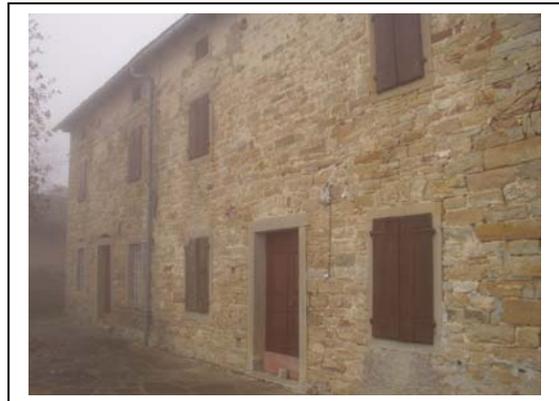
**UNITA' EDILIZIA NR. 2**

Le u.e. n. 2 e 4 presentano, come la n. 1, la classica copertura in piane e il paramento in elementi lapidei a vista.

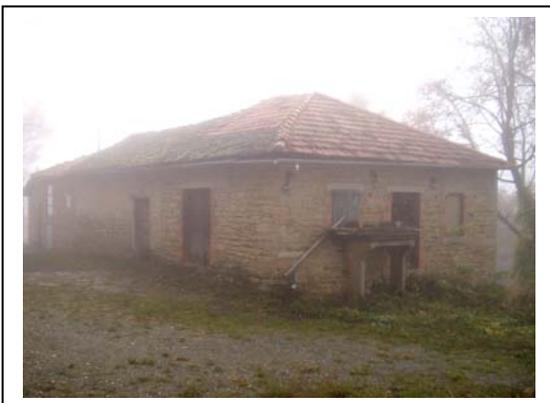
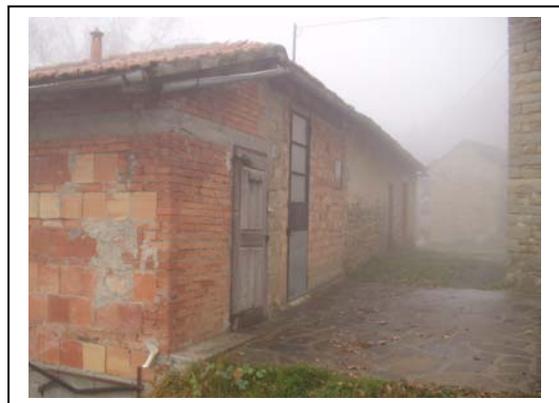
**UNITA' EDILIZIA NR. 3**

La u.e. n. 3 presenta tetto in marsigliesi e una superfetazione costruita con laterizi e lasciato rustico.
