PSC e RUE

in forma associata dei Comuni di Lama Mocogno - Sestola - Montecreto

CENSIMENTO INSEDIAMENTI ED EDIFICI RURALI**DI INTERESSE STORICO - TESTIMONIALE - AMBIENTALE****COMUNE DI LAMA MOCOGNO
LOCALITA' PIANORSO****SCHEDA NR. 17****TOPONOMASTICA:**LE TEGGIE**LOCALITA', VIA E NR. CIVICO:**PIANORSO, VIA ALLE TEGGIE N°2-3**NUMERO DI MANUFATTI EDILIZI:**

SCHEDA NR. 17

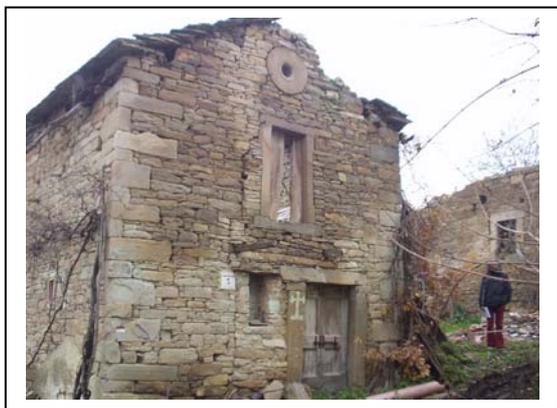
UNITA' EDILIZIA NR. 1

La u.e. n. 1 presenta l'originale copertura in piane, paramento murario in elementi lapidei faccia a vista con conci angolari di grossa pezzatura e un rosone tondo monolitico nella facciata d'ingresso. Il degrado e' di notevole entità.

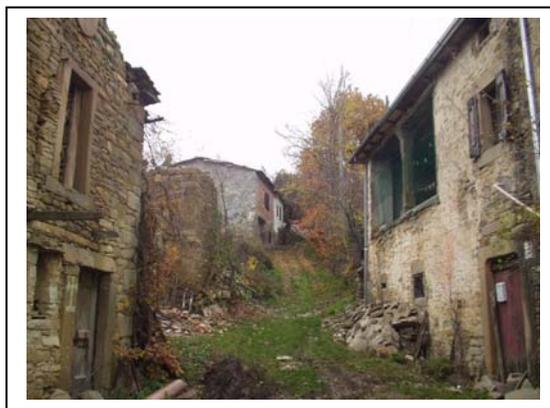
UNITA' EDILIZIE NR. 1-2-3-4

La u.e. n. 2, un tempo intonacata, presenta una bella loggia, da cui si accede all'abitazione, con luci architravate sostenute da una colonna monolitica ottagonale.

La u.e. n. 4 presenta intonacatura non recente.

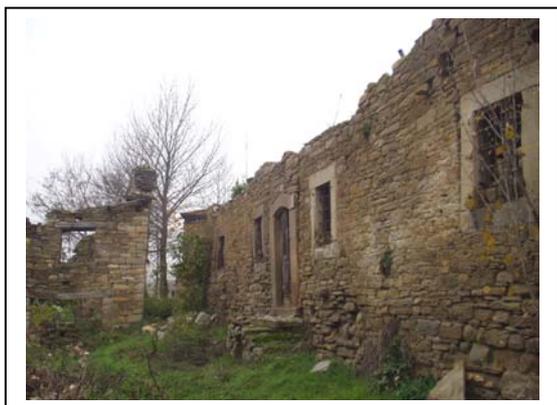
UNITA' EDILIZIA NR. 3

Della u.e. n. 3 non rimane che il piano terra, comunque rimasto fedele alla sua conformazione originale nonostante il crollo della parte che un tempo univa le u.e. n. 3 e 4. L'edificio, sopraelevato sul cortile tramite una piattaforma artificiale, presenta un paramento murario in elementi lapidei faccia a vista, con luci regolari e simmetriche e un portale trilitico archivoltato al centro della facciata anteriore. Le aperture sono riquadrate con elementi lapidei

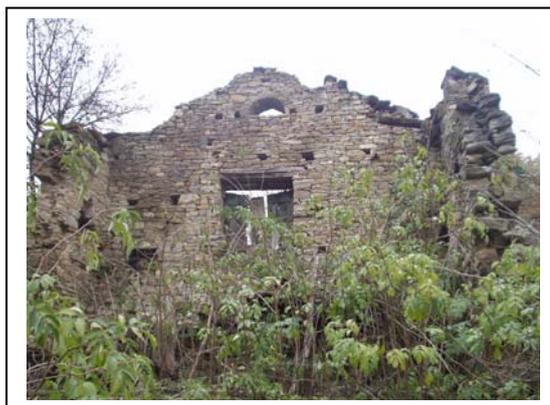
UNITA' EDILIZIA NR. 5

La u.e. n. 5 è in un grave stato di crollo. È riscontrabile architrave in legno sormontato da apertura semicircolare realizzata con elementi lapidei regolari.

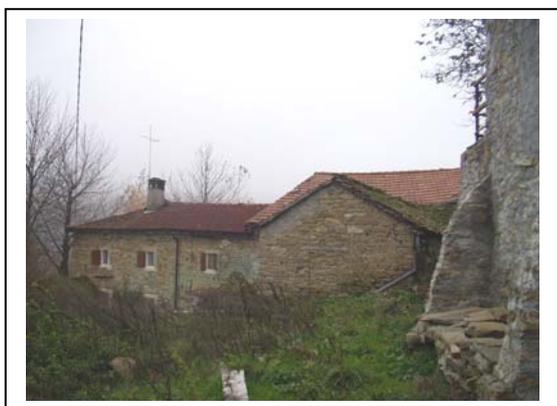
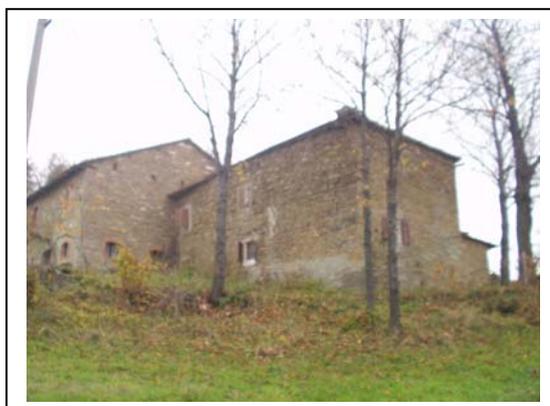
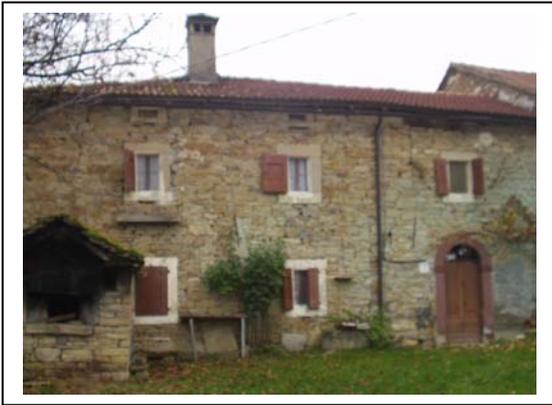
UNITA' EDILIZIA NR. 6

Le u.e. n. 6 e n. 7, occupano due dei quattro lati della corte; presentano anch'esse un paramento murario in elementi lapidei faccia a vista. L'ingresso alla u.e. n. 6 è contraddistinto da un portale voltato a tutto sesto. Il fienile consiste in un portico sorretto da tre alte arcate anch'esse a tutto sesto. Il forno esterno è datato 1761.
