PSC e RUE

in forma associata dei Comuni di Lama Mocogno - Sestola - Montecreto

CENSIMENTO INSEDIAMENTI ED EDIFICI RURALI**DI INTERESSE STORICO – TESTIMONIALE - AMBIENTALE****COMUNE DI LAMA MOCOIGNO
LOCALITA' PIANORSO****SCHEMA NR. 20****TOPONOMASTICA:**MULINO DEL PONTE**LOCALITA', VIA E NR. CIVICO:**MONTECERRETO, VIA MULINO DEL PONTE**NUMERO DI MANUFATTI EDILIZI:**

SCHEDA NR. 20

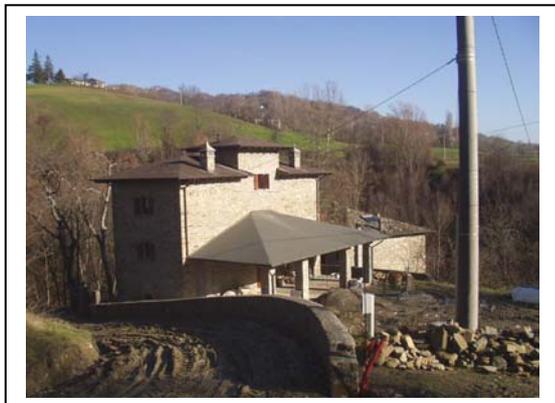
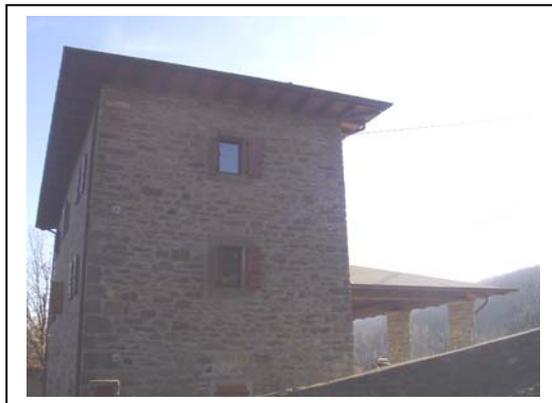
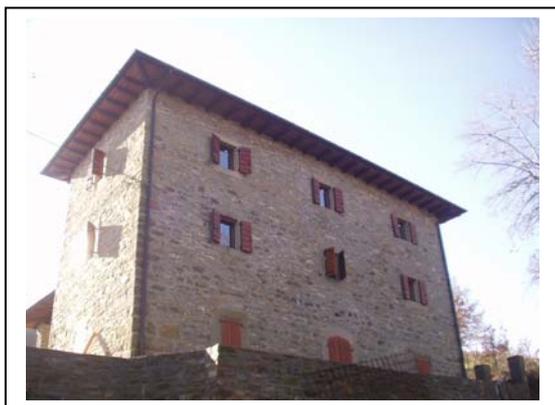
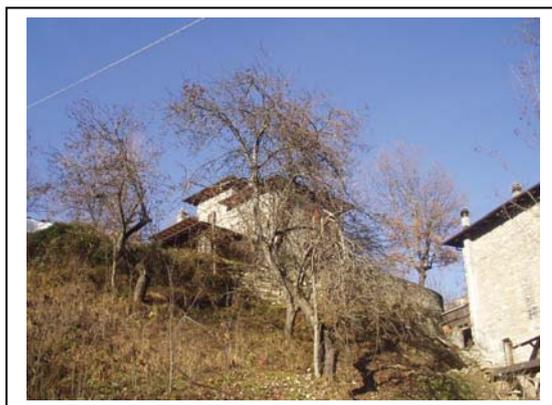
UNITA' EDILIZIA NR. 1

La u.e n. 1 è stata recentemente sistemata. Il paramento murario è in elementi lapidei. Sono state aggiunte delle superfetazioni. Le aperture sono riquadrate con blocchi lapidei.

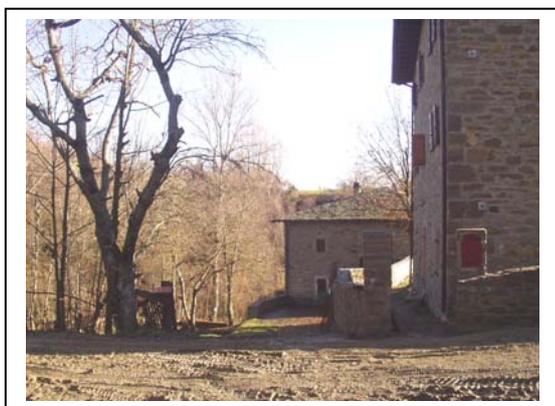
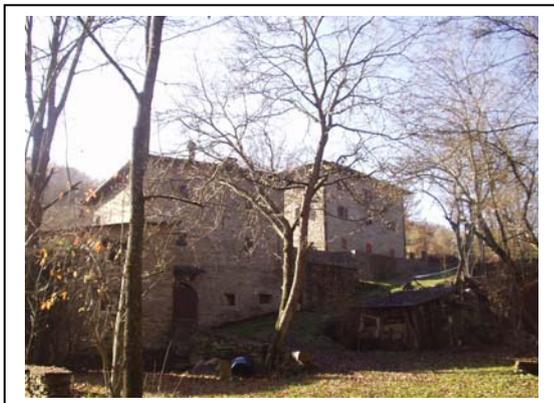
UNITA' EDILIZIE NR. 1-2

La u.e. n. 2 è il mulino vero e proprio (è ancora presente una vecchia ruota motrice), ed è staccato dall'abitazione, recuperata di recente con una sostanziale incongruità tipologica. Il mulino presenta un paramento murario in elementi lapidei faccia a vista, la vecchia copertura in piane e una disposizione volumetrica articolata, interessante dal punto di vista tipologico per le funzioni che quegli ambienti ricoprivano quando l'opificio era in funzione.

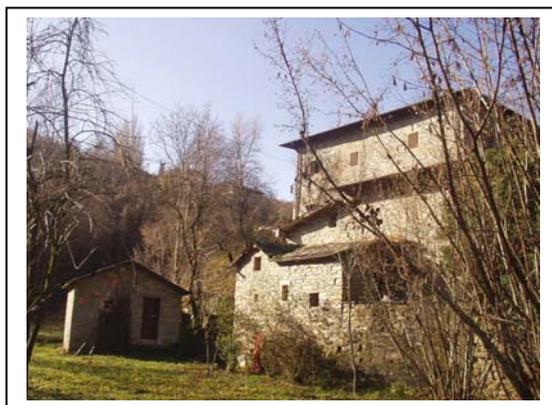
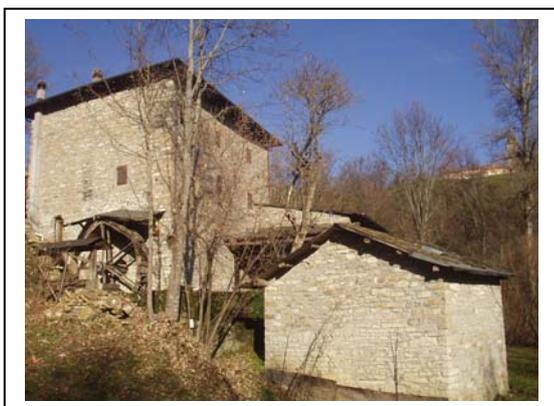
UNITA' EDILIZIE NR. 2-3

La u.e. n. 3 è un piccolo edificio isolato e posto vicino al mulino.

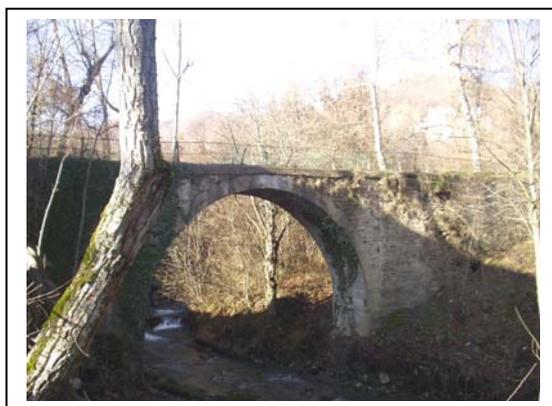
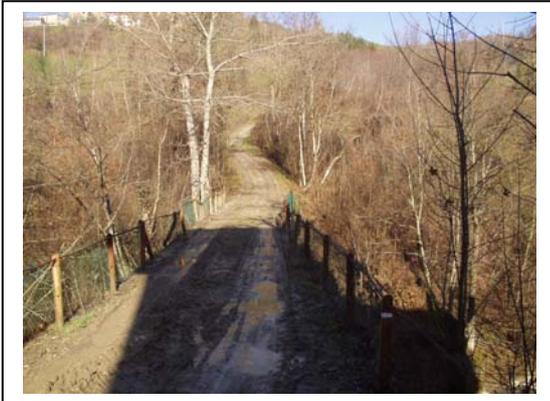
UNITA' EDILIZIA NR. 4

La u.e. n. 4 è un ponte in terra battuta, realizzato in elementi di laterizio con unica volta, a tutto sesto e con spalle poggianti su terreno, a scavalcare il corso d'acqua.

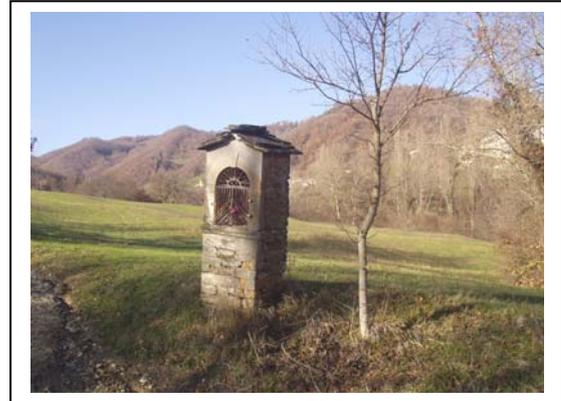
UNITA' EDILIZIA NR. 5

La u.e. n. 5 è una maestà realizzata su basamento rettangolare realizzato in elementi di laterizio. La copertura è in piane
