**PSC e RUE**

**CENSIMENTO INSEDIAMENTI ED EDIFICI RURALI****DI INTERESSE STORICO – TESTIMONIALE - AMBIENTALE****COMUNE DI LAMA MOCOIGNO  
LOCALITA' MONTECERRETO****SCHEMA NR. 23****TOPONOMASTICA:**CASA PAOLO DI SOPRA**LOCALITA', VIA E NR. CIVICO:**MONTECERRETO, VIA CA' DI PAOLO N°1-2**NUMERO DI MANUFATTI EDILIZI:**

**SCHEDA NR. 23**

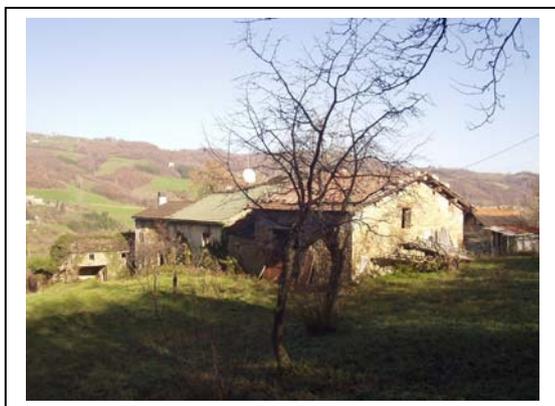
**UNITA' EDILIZIE NR. 1-2-3**

Le u.e. n. 1, 2, 3 sono aggregate in un unico fabbricato molto articolato che presenta numerose manomissioni sul lato ovest, come l'aggiunta della stalla, la sostituzione dei tetti e l'intonacatura delle pareti. La u.e. n. 2, che occupa il lato nord, è quella che si è conservata più fedelmente, e presenta un paramento murario in elementi lapidei faccia a vista, una nicchia per statuetta votiva, luci riquadrate in arenaria e un passaggio architravato che passa sotto l'edificio per permettere l'attraversamento di quella che all'epoca era una strada battuta. In alcuni punti è ancora visibile l'antica copertura in piane.

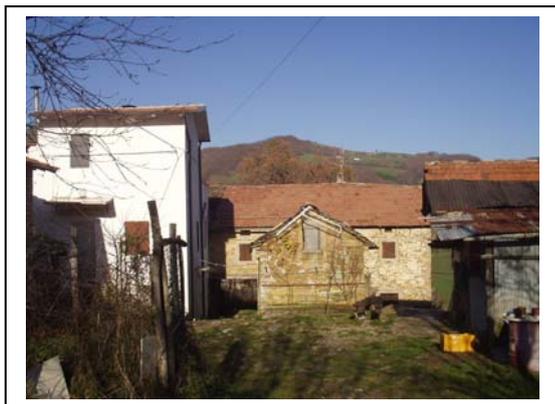
**UNITA' EDILIZIE NR. 2-3-4-5**

La u.e. n. 4 presenta anch'essa un paramento murario in elementi lapidei faccia a vista, l'originale copertura in piane e luci riquadrate con arenarie scolpite.
