PSC e RUE

in forma associata dei Comuni di Lama Mocogno - Sestola - Montecreto

CENSIMENTO INSEDIAMENTI ED EDIFICI RURALI**DI INTERESSE STORICO – TESTIMONIALE - AMBIENTALE****COMUNE DI LAMA MOCOGLIO
LOCALITA' MONTECENERE****SCHEDA NR. 37****TOPONOMASTICA:**CASINE**LOCALITA', VIA E NR. CIVICO:**MONTECENERE, VIA TOSCANINI N° 1-2-5-6-10-13-15**NUMERO DI MANUFATTI EDILIZI:**

SCHEDA NR. 37

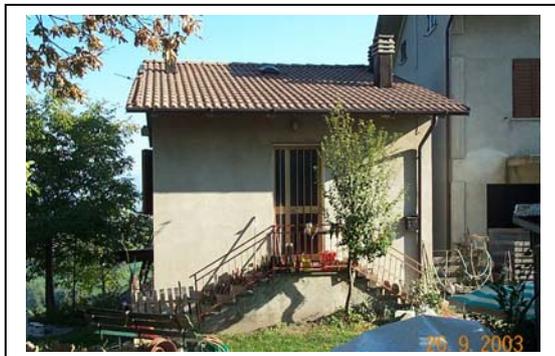
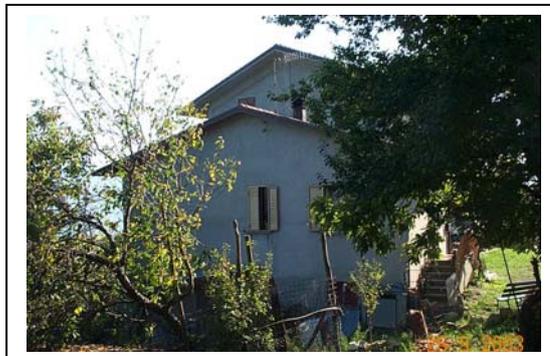
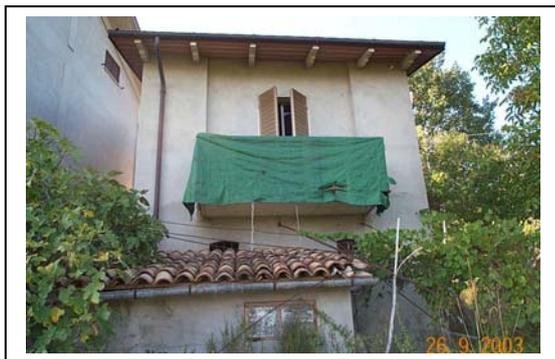
UNITA' EDILIZIA NR. 1

Le u.e. n. 1 e 2 sono state sistemate di recente

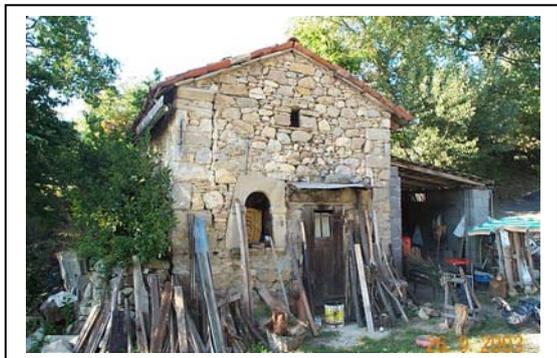
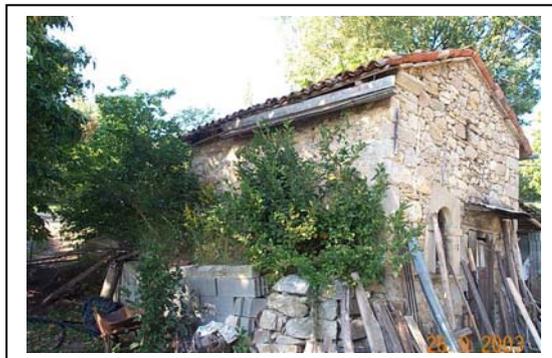
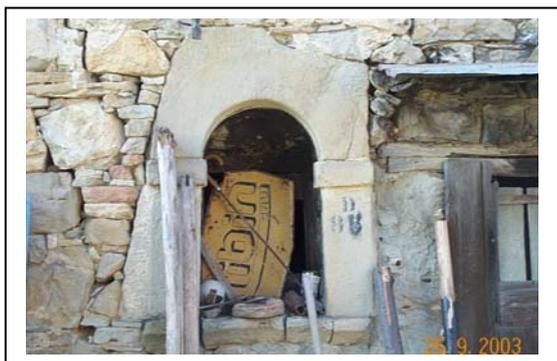
UNITA' EDILIZIA NR. 3

La u.e. n. 3 risale al XVI secolo. Il resto del nucleo presenta u.e. riferibili alla fine del XIX secolo ed alcuni manufatti di recente realizzazione.

La u.e. n. 3 presenta una maestà in nicchia con cornice in pietra scolpita e un pezzo dell'antico cornicione a sguscio. Il paramento murario è in elementi lapidei faccia a vista e all'interno è visibile una pietra con incisa la data 1508. Attaccata all'oratorio si nota una superfetazione a scopo di tettoia.

NR. UNITA'	1	2	3	4	5	6	7	8
CATEGORIA D'INTERVENTO	/	/	RRC C	/	/	/	/	/
DESTINAZIONE D'USO COMPATIBILI	/	/	RU, PE, VE, AT, RA	/	/	/	/	/

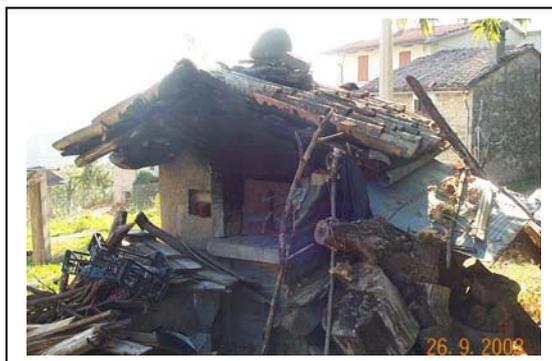
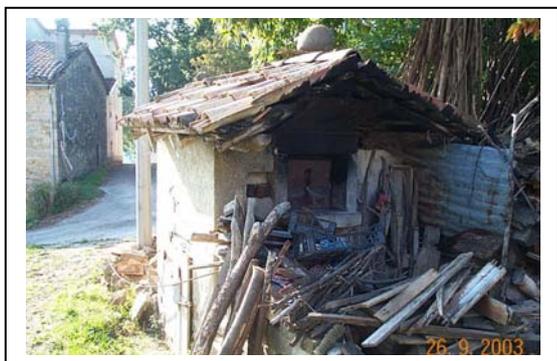
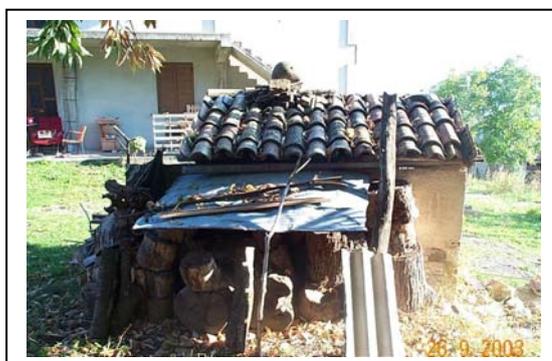
UNITA' EDILIZIA NR. 4

Nella u.e. n. 4, il forno e' riquadrato con grossi monoliti.

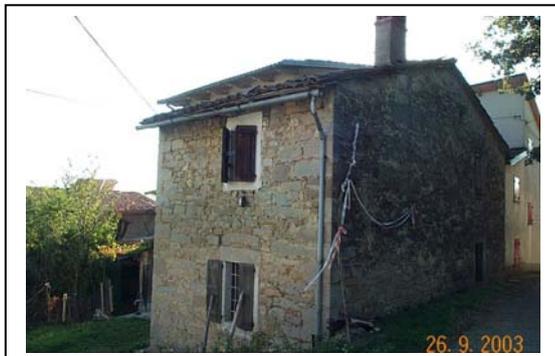
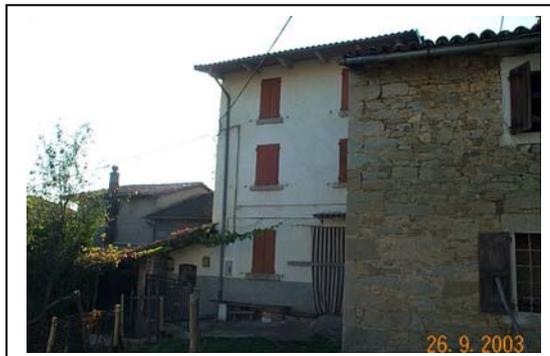
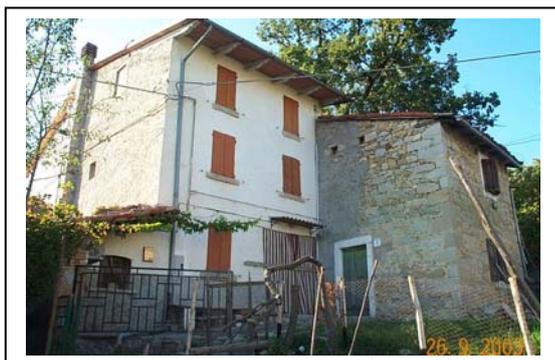
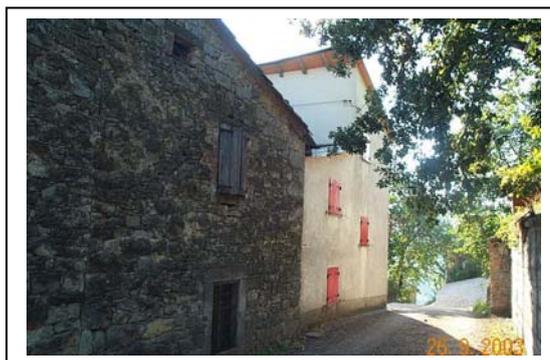
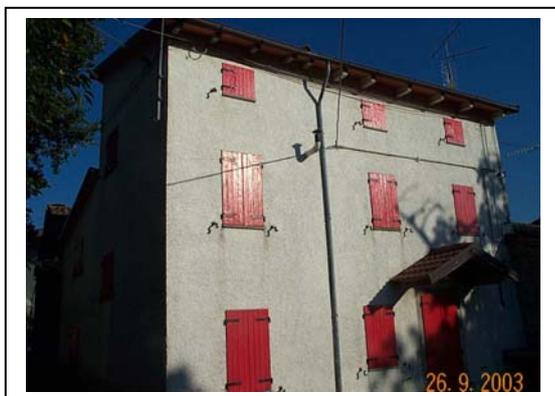
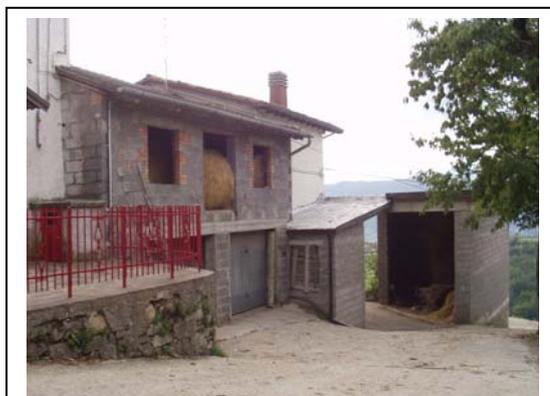
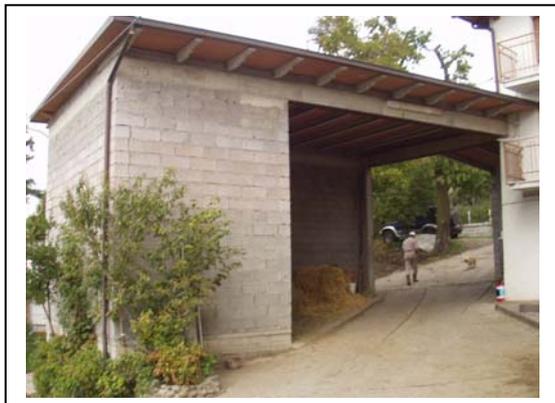
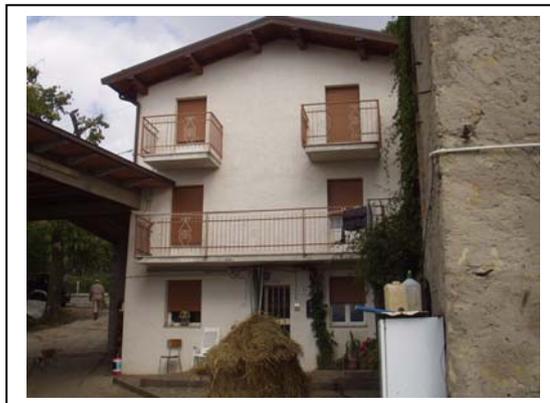
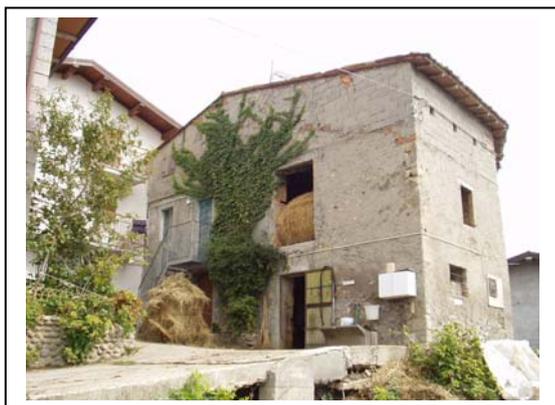
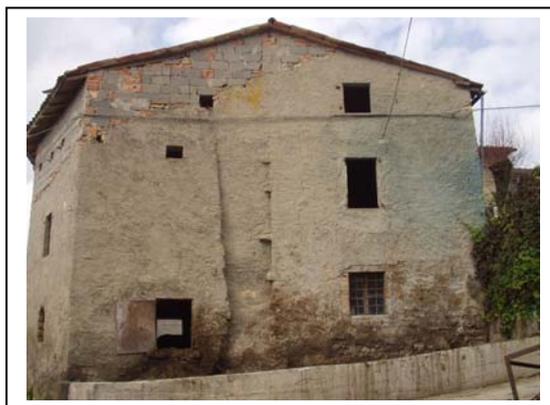
UNITA' EDILIZIA NR. 5

La u.e. n. 5 è costituita da edifici giustapposti, di cui alcuni conservano paramento murario in elementi lapidei e riquadrature delle aperture in arenaria.

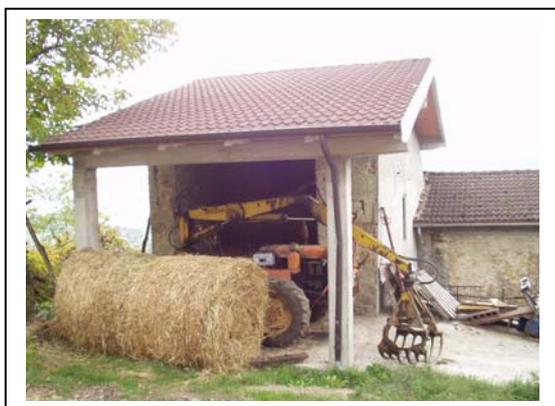
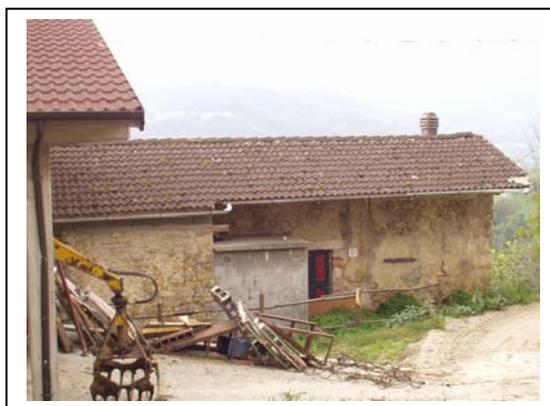
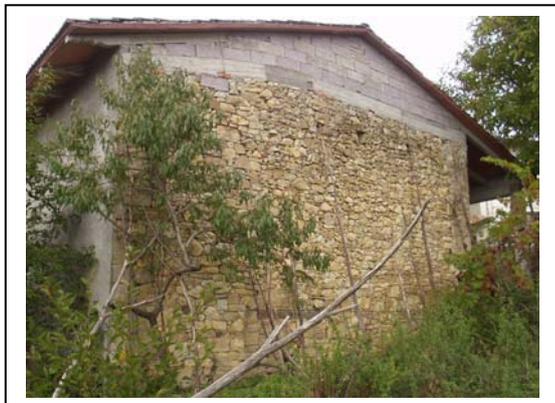
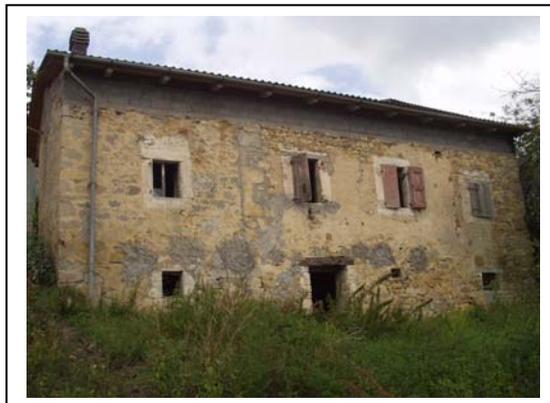
UNITA' EDILIZIA NR. 6

La u.e. n. 6 presenta una struttura in c.a. realizzata recentemente. La parte di edificio non utilizzata presenta paramento murario in materiale lapideo è un architrave in legno sulla porta d'ingresso.

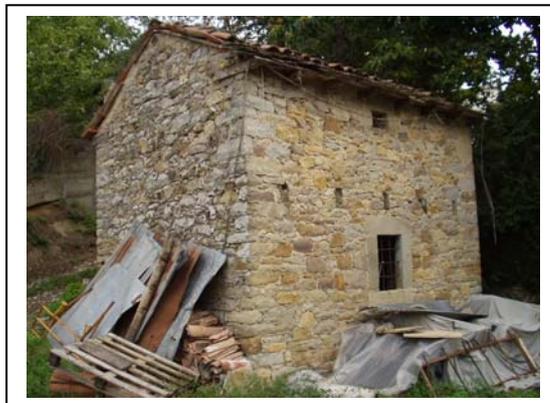
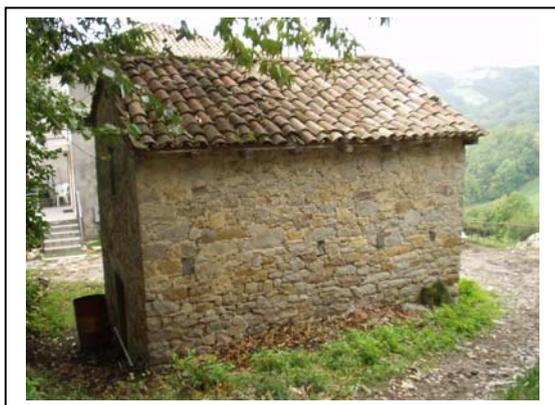
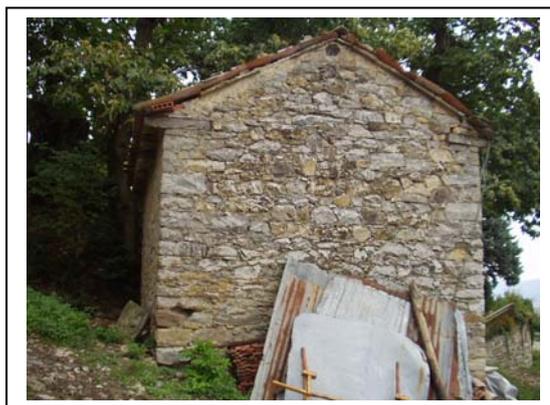
UNITA' EDILIZIA NR. 11

La u.e. n. 11 presenta anch'essa un paramento murario in elementi lapidei. Si è conservata una parte dell'antica copertura in piane e si nota una finestra riquadrata con grossi monoliti.
