**PSC e RUE**

**CENSIMENTO INSEDIAMENTI ED EDIFICI RURALI****DI INTERESSE STORICO – TESTIMONIALE - AMBIENTALE****COMUNE DI LAMA MOCOIGNO  
LOCALITA' MONTECENERE****SCHEDA NR. 38****TOPONOMASTICA:**OSSIANO**LOCALITA', VIA E NR. CIVICO:**MONTECENERE, VIA TOSCANINI N°37, VIA  
OSSIANO N°29-31**NUMERO DI MANUFATTI EDILIZI:**

**CENSIMENTO INSEDIAMENTI ED EDIFICI RURALI**

**SCHEDA NR. 38**

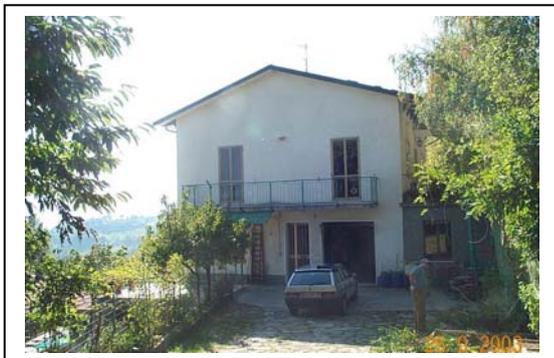
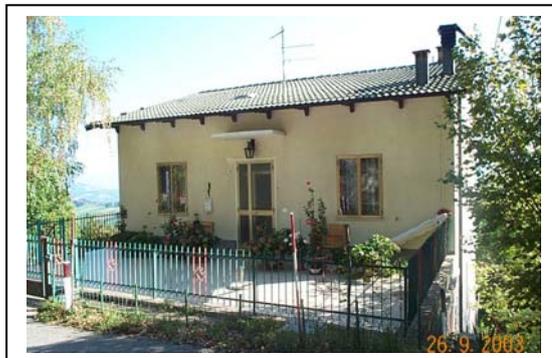
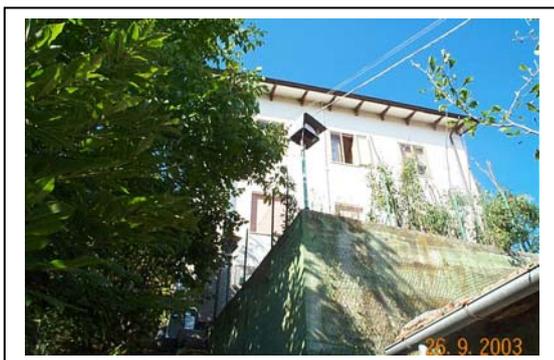
**UNITA' EDILIZIA NR. 1**

Le u.e. n. 2 e 3 risalgono probabilmente alla fine del XIX secolo, la u.e. n. 1 al secondo dopoguerra.

La u.e. n. 1 non presenta elementi d'interesse.

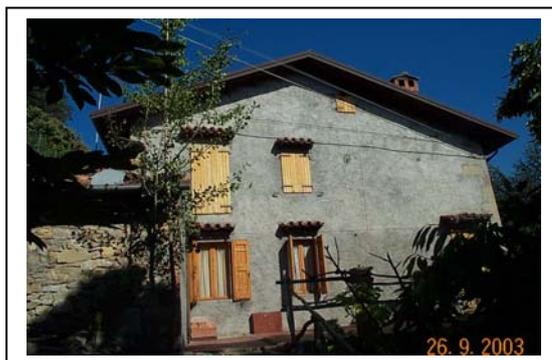
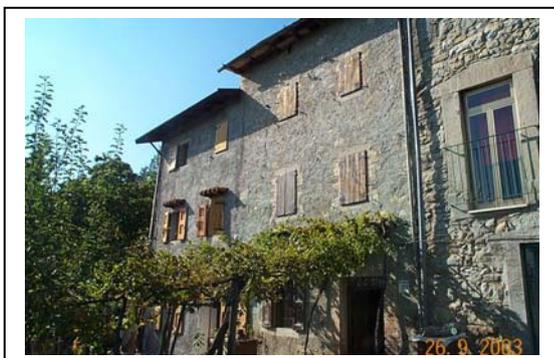
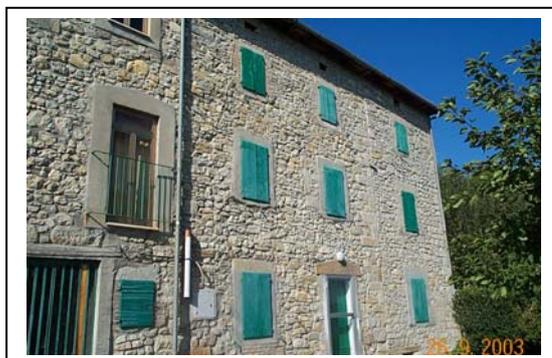
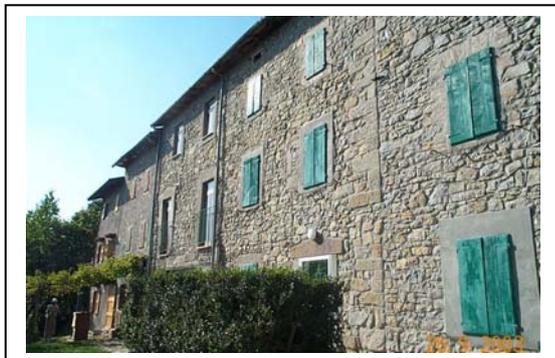
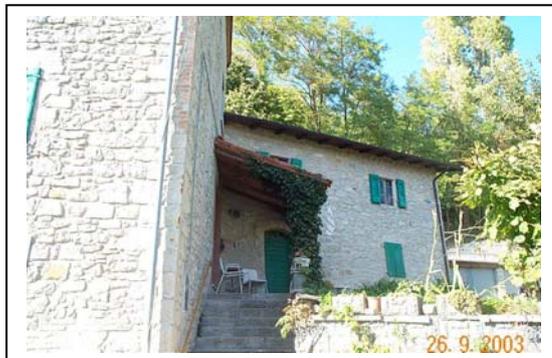
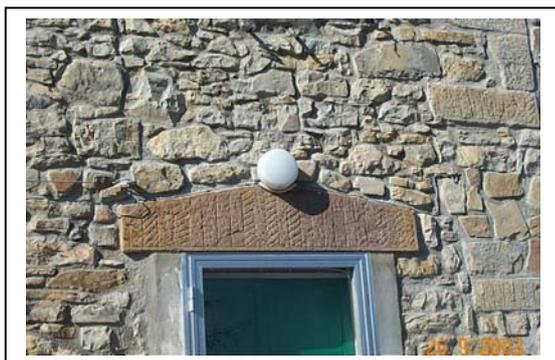
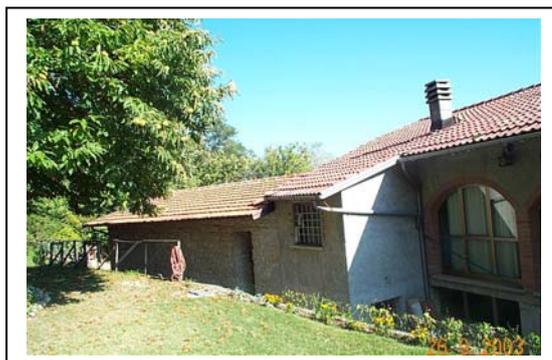
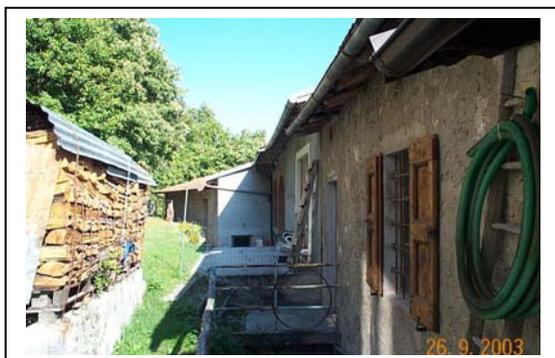
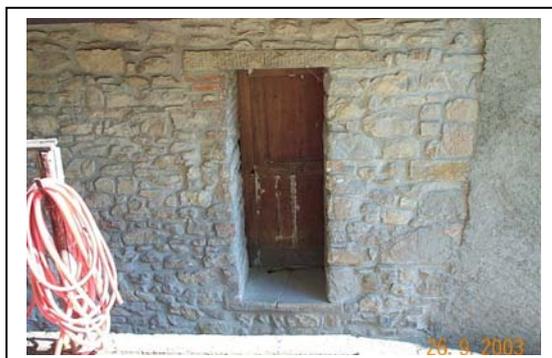
**UNITA' EDILIZIA NR. 2**

La u.e. n. 2 presenta un paramento murario in elementi lapidei faccia a vista, salvo per la parte ovest, intonacata successivamente. Le luci sono riquadrate in arenaria; si nota una porta-finestra con trilitico formato da grossi conci di arenaria scolpiti.

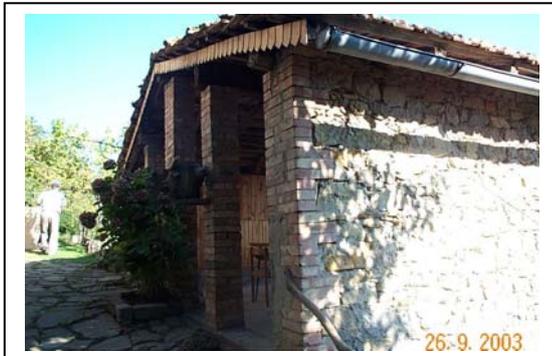
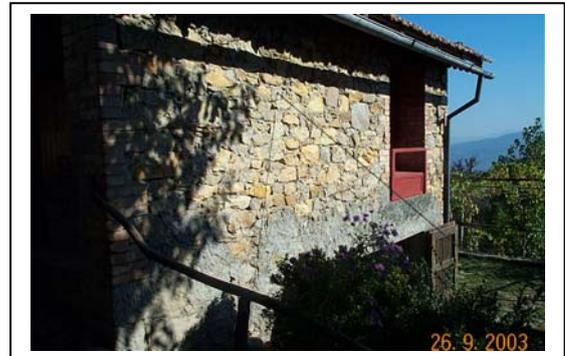
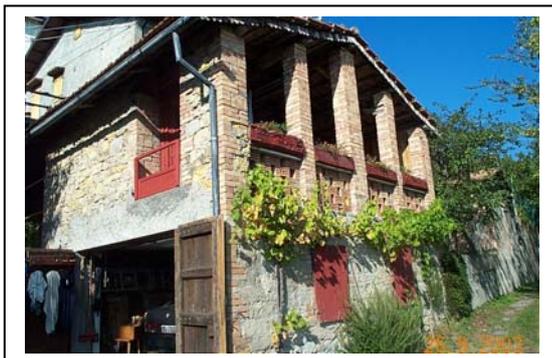
**UNITA' EDILIZIA NR. 3**

La u.e. n. 3 presenta loggia con 4 luci realizzate con pilastri quadrati in mattoni.
