**PSC e RUE**

**CENSIMENTO INSEDIAMENTI ED EDIFICI RURALI****DI INTERESSE STORICO – TESTIMONIALE - AMBIENTALE****COMUNE DI LAMA MOCOGLIO  
LOCALITA' LAMA MOCOGLIO****SCHEDA NR. 50****TOPONOMASTICA:**

TREGGIARA

LAMA, VIATREGGIARA N°1-2-3-7-10

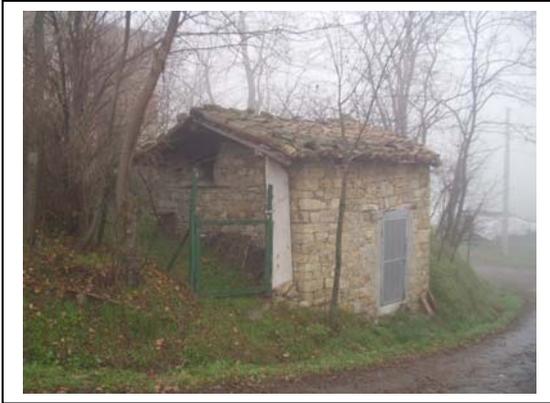
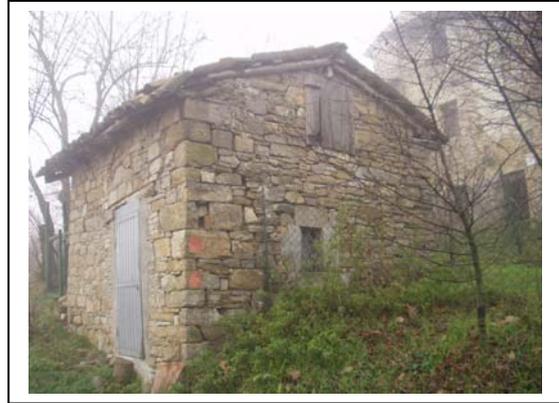
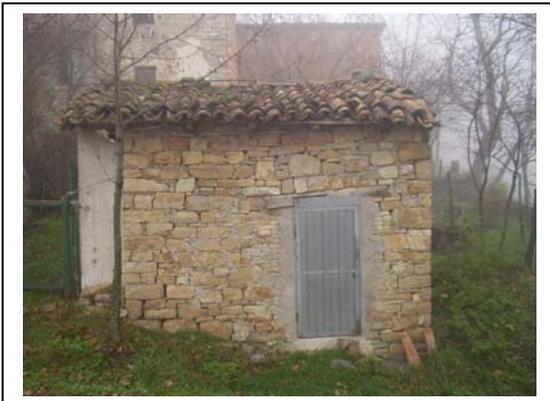
**UNITA' EDILIZIA NR. 1**

La u.e. n. 1 è un forno realizzato in edificio a servizio dell'attività agricola. La copertura è in coppi posati già da tempo.

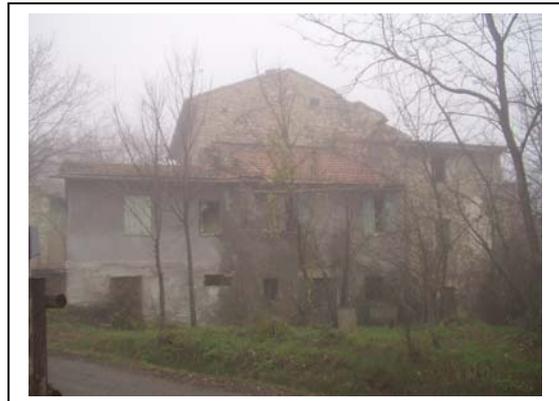
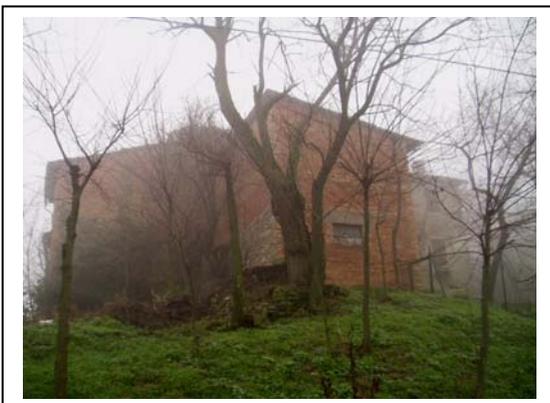
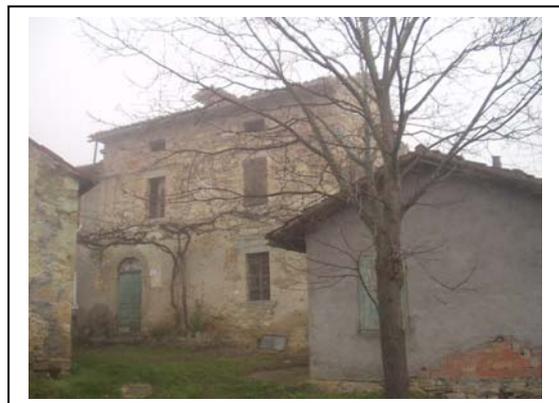
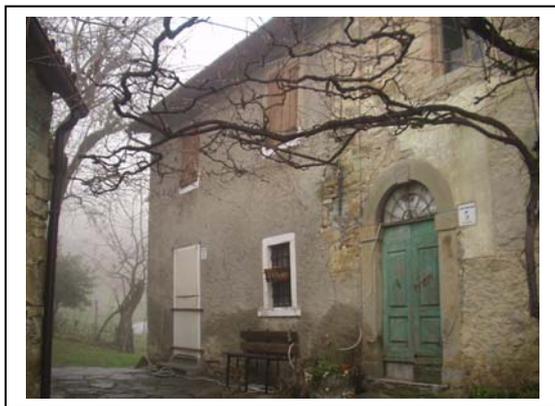
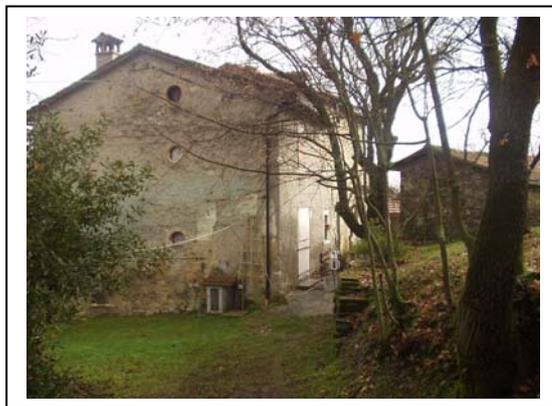
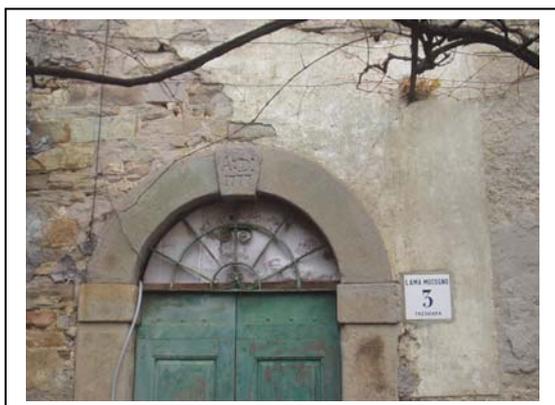
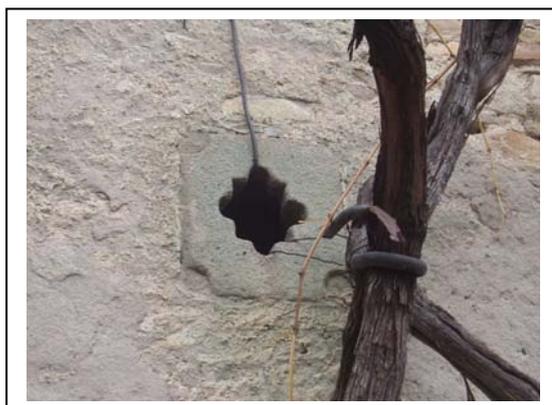
**UNITA' EDILIZIA NR. 2**

Il complesso risale al XVIII secolo. Sul portale della u.e. n. 2 è incisa la data 1777, sulla u.e. n. 3 si nota la data 1772 su una pietra della parete.

La u.e. n. 2 presenta un portale archivoltato in pietra con concio di volta e capitelli scolpiti. Da notare anche una formella con bucatura lavorata inserita nella muratura vicino al portale. si nota una superfetazione sul fronte nord/ovest, intonacata, e una sul fronte est, in laterizio.

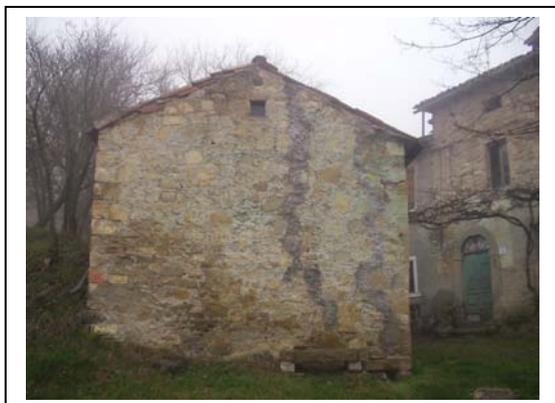
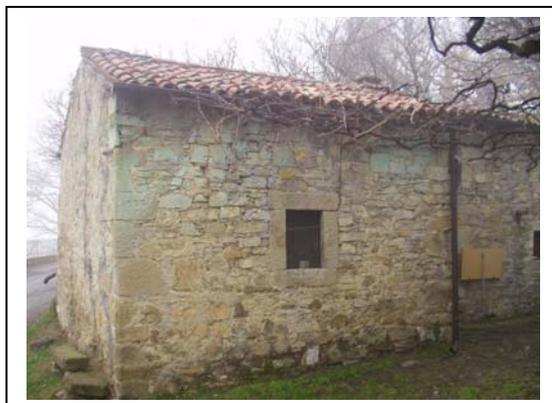
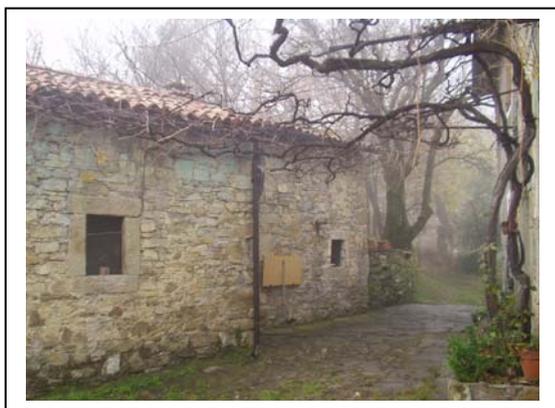
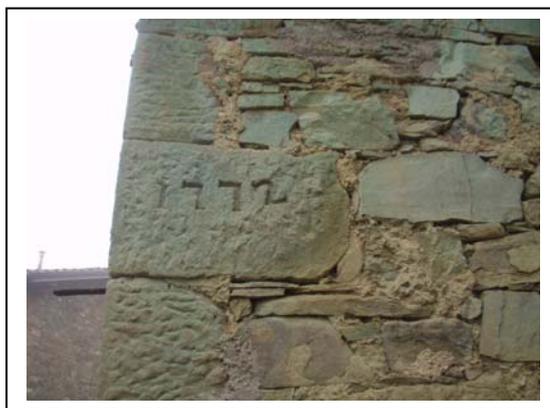
**UNITA' EDILIZIA NR. 3**

Le u.e. n. 3 e 7 presentano il paramento murario in elementi lapidei e luci riquadrate con grossi monoliti in arenaria.

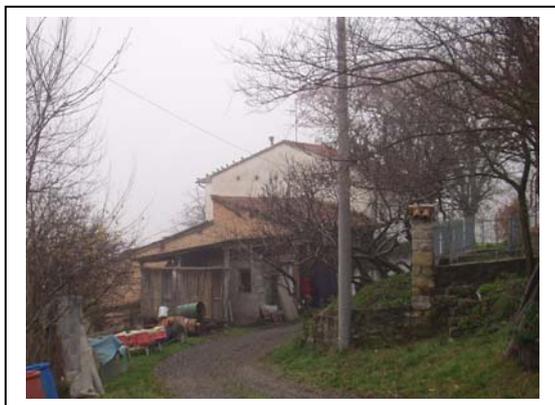
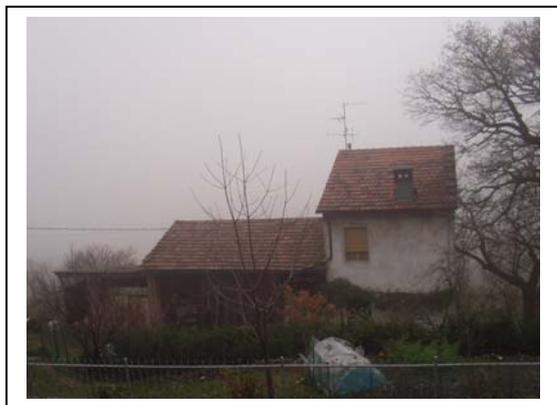
**UNITA' EDILIZIA NR. 5**

Si notano due querce secolari nei pressi della u.e. n. 5; di rilievo e' la piazzetta pianeggiante antistante l'oratorio, definita da tre esemplari di quercia.

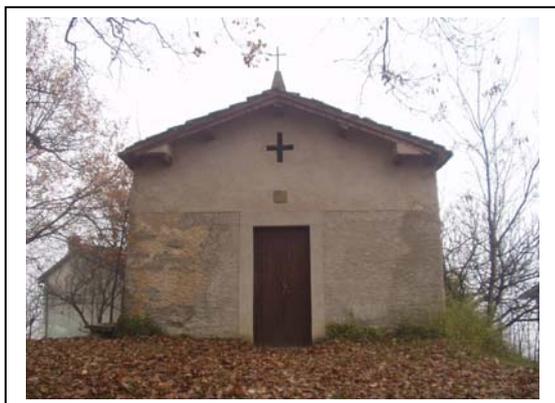
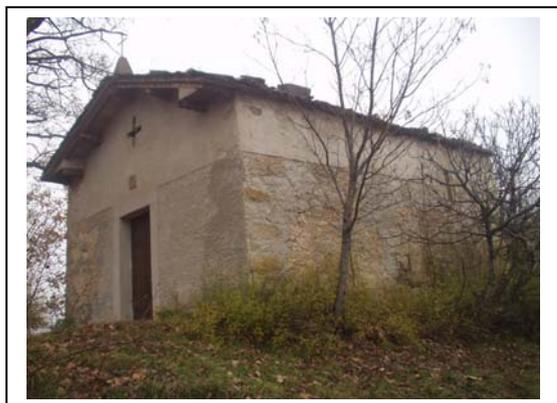
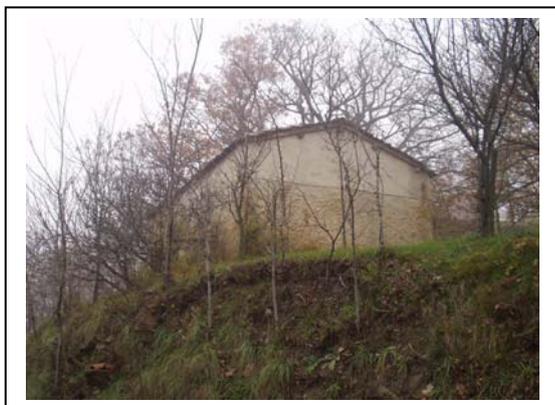
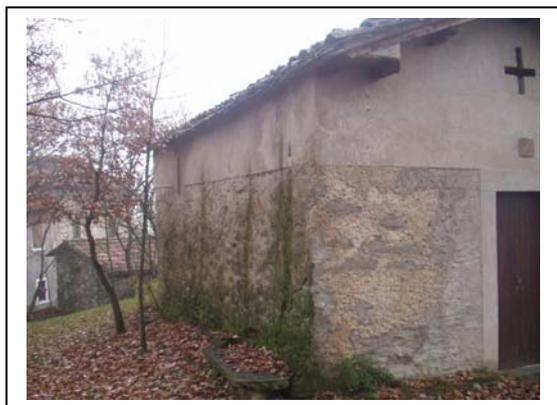
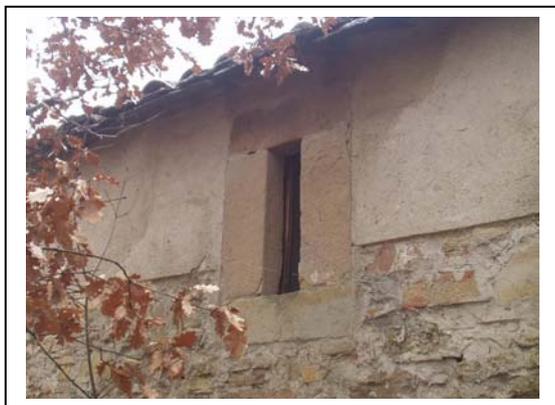
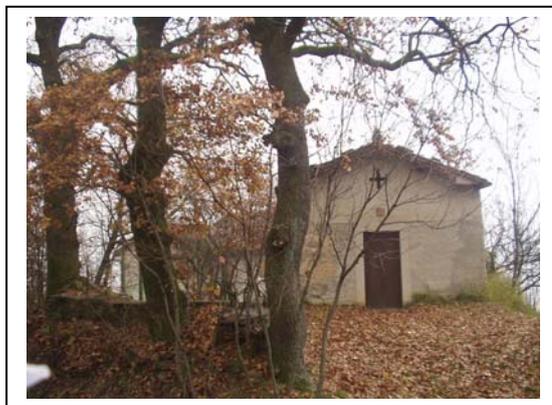
**UNITA' EDILIZIA NR. 6**

La u.e. n. 6 si presenta restaurata (1993) nella parte alta. L'oratorio presenta un ingresso architravato in arenaria, due finestrelle a feritoia riquadrate in arenaria e l'antica copertura in piane.

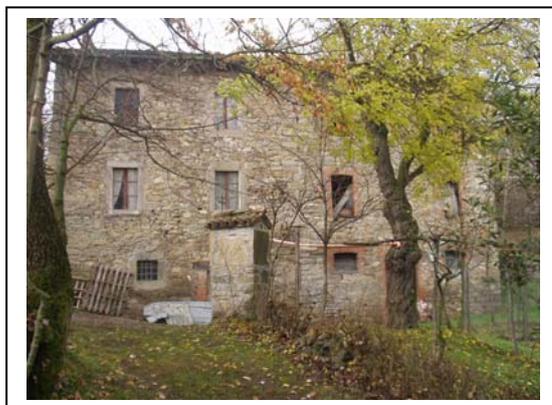
**UNITA' EDILIZIE NR. 7-8**

Nella u.e. n. 8 la nicchia è costituita, nella parte anteriore, da un grosso monolite decorato.

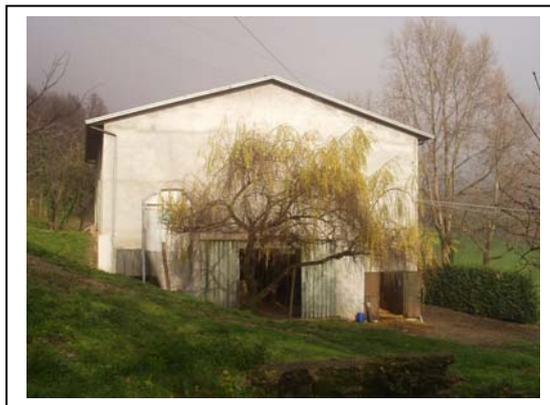
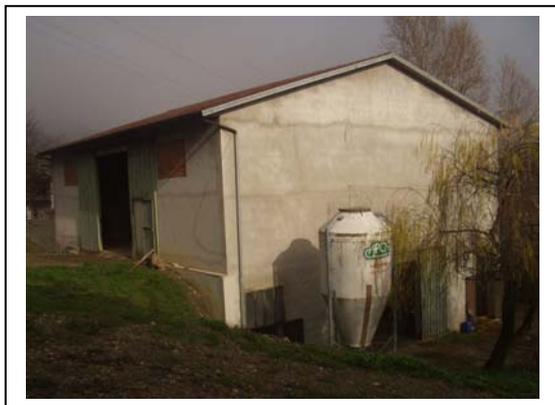
**UNITA' EDILIZIA NR. 9**

Le u.e. n. 9 e 10 sono di recente realizzazione.

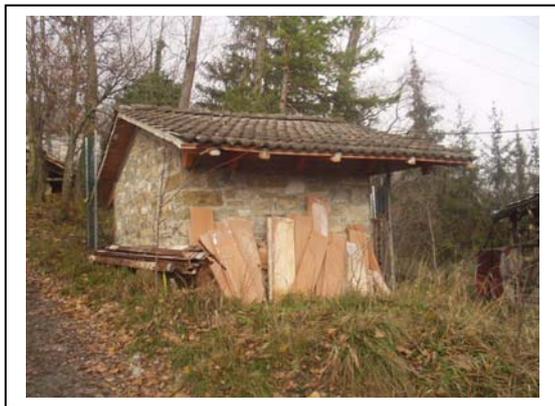
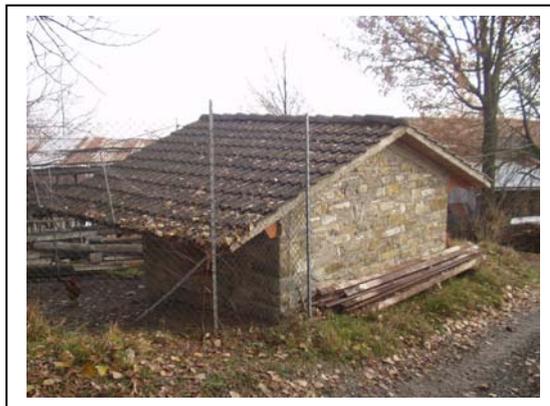
**UNITA' EDILIZIA NR. 11**

La u.e. n. 11 conserva conci angolari e paramento murario in elementi lapidei. L'edificio è stato sistemato a nuovo recentemente.

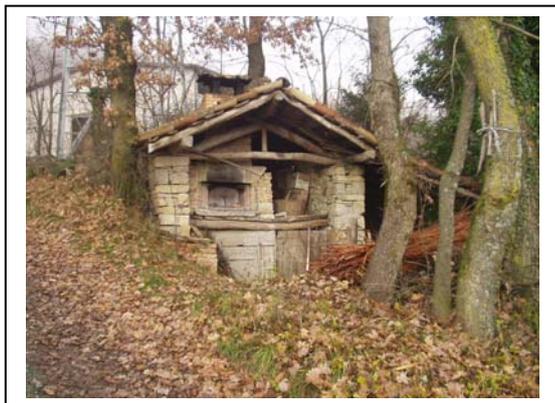
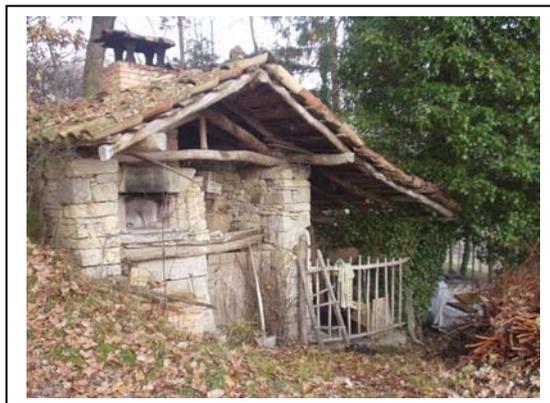
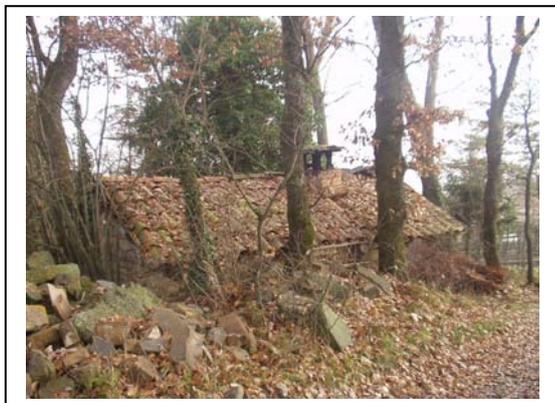
**UNITA' EDILIZIA NR. 12**

La u.e. n. 12 presenta la copertura sorretta da capriata e una tettoia per ricovero attrezzi.
