PSC e RUE

CENSIMENTO INSEDIAMENTI ED EDIFICI RURALI**DI INTERESSE STORICO - TESTIMONIALE - AMBIENTALE****COMUNE DI LAMA MOCOGLIO
LOCALITA' LAMA MOCOGLIO****SCHEDA NR. 63****TOPONOMASTICA:**

LA CA'

LAMA MOCOGLIO, VIA LA CA' N°1

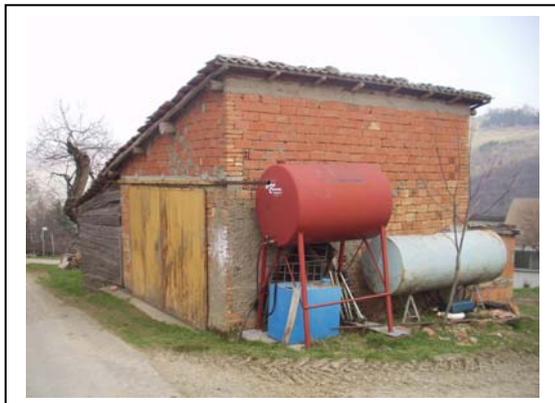
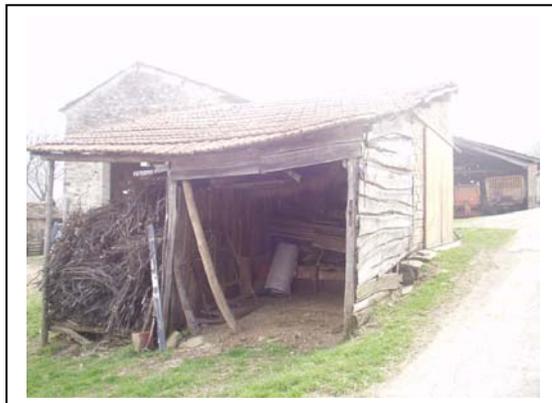
UNITA' EDILIZIA NR. 1

NR. UNITA'	1	2	3	4	5	6	7	8
RIF. CATASTALI	22	22	22	22	22			
FG.	22	22	22	22	22			
MAPP	251/250 C.T.	252		254	282/253			
TIPOLOGIA	SA	ET, AR	FO, SA	ET	AR			
USO IN ATTO	DM	FI	FO	ST	RA			
STATO DI CONSERVAZIONE	MO	MO	MO	MO	MM			
MATERIALI PREVALENTI	EM	EL	EL	EL	EL			
ELEMENTI DI PREGIO	/	CP	/	P	CO			
VINCOLI DI LEGGE								
TIPO DI PROPRIETA'	PR	PR	PR	PR	PR

NR. UNITA'	1	2	3	4	5	6	7	8
CATEGORIA D'INTERVENTO	/	RRC C	/	RRC C	RRC C			
DESTINAZIONE D'USO COMPATIBILI	/	RU, AR, PE, VE, AT, RA, AG	/	RU, PE, VE, AT, AZ, RA, EQ	RU, AR, PE, VE, AT, RA, AG, EQ

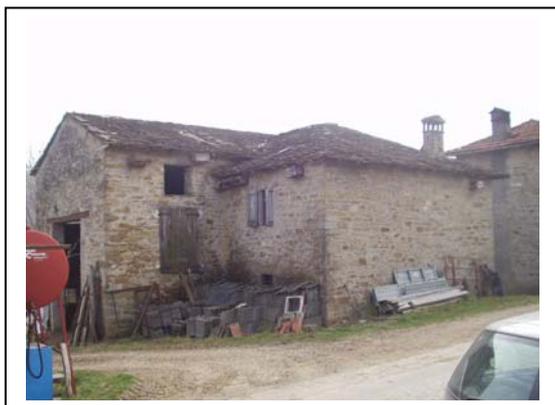
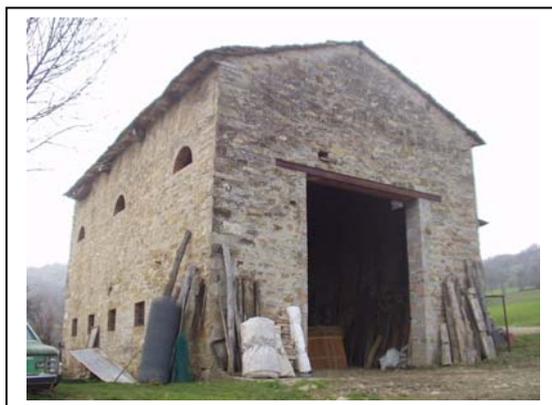
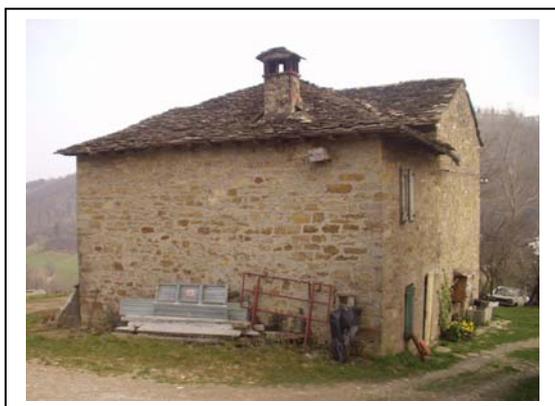
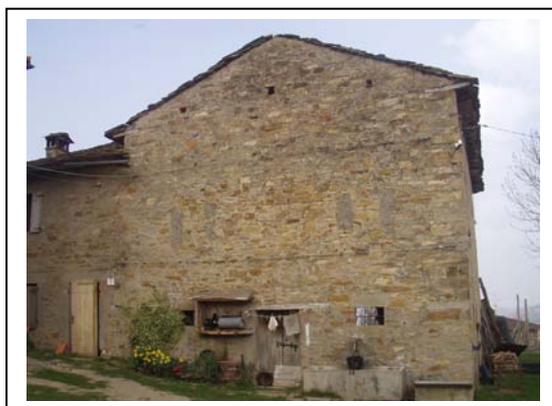
UNITA' EDILIZIA NR. 2

I paramenti murari delle u.e. nr. 2-3-4-5 sono in elementi lapidei e le stesse u.e. conservano l'antica copertura in piane.

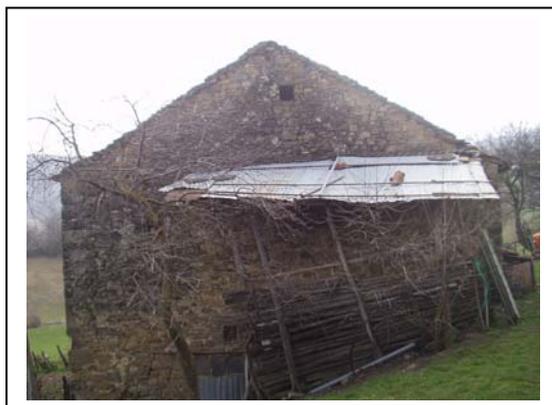
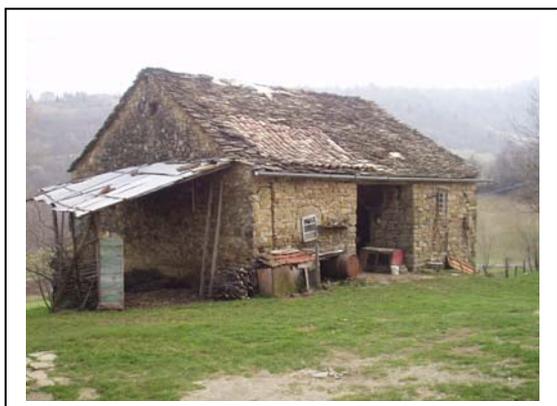
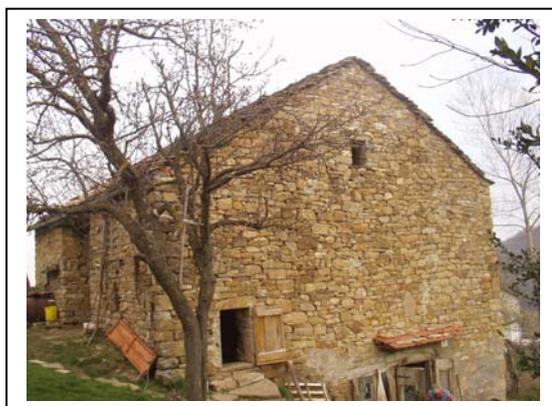
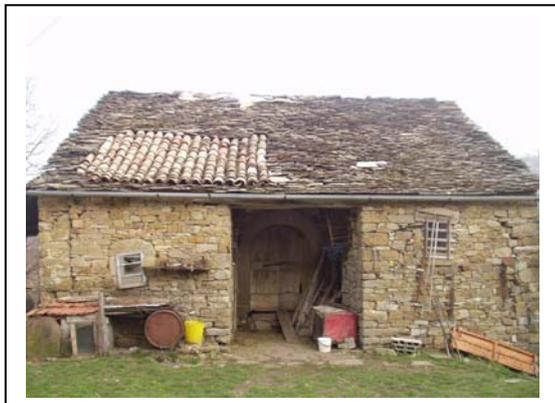
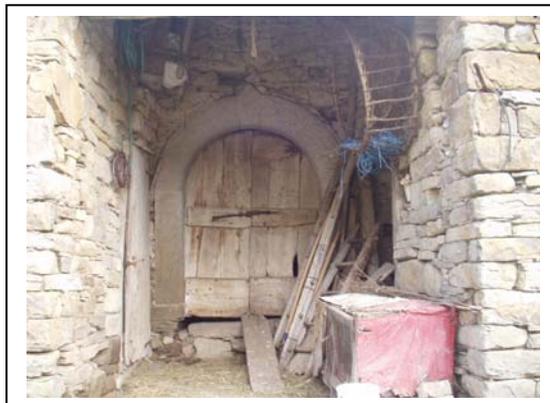
UNITA' EDILIZIA NR. 4

La u.e. nr. 4 presenta, sotto all'andito che si apre in facciata, un pregevole portale ad arco a tutto sesto in due pezzi monolitici scolpiti a solchi paralleli, serrati in chiave con un concio a cuspid.

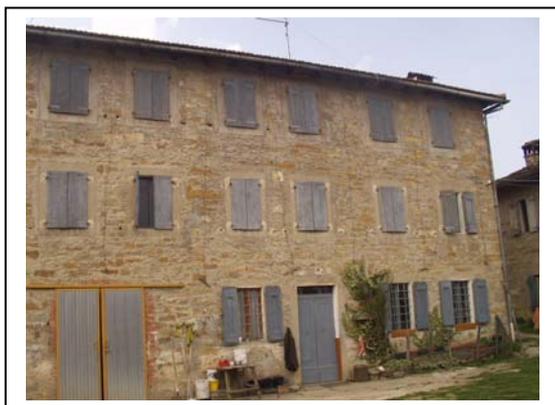
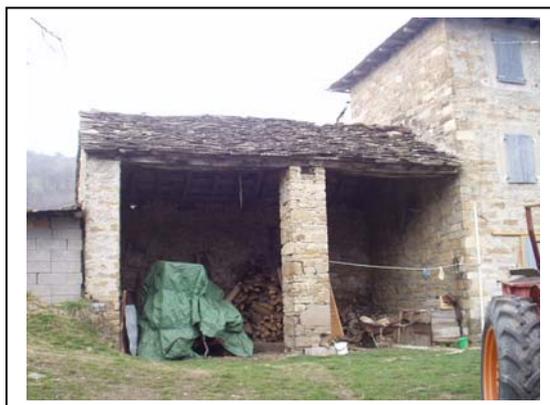
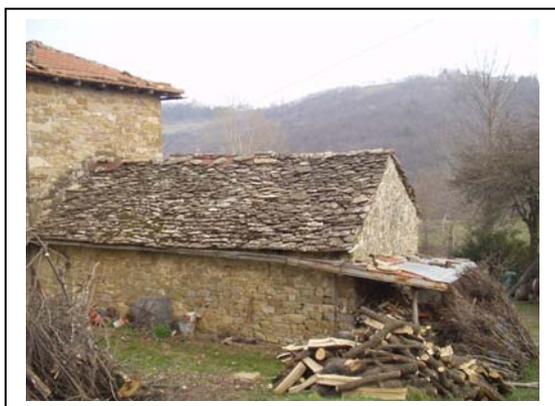
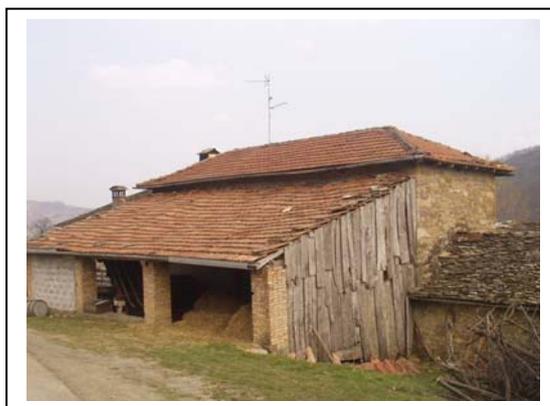
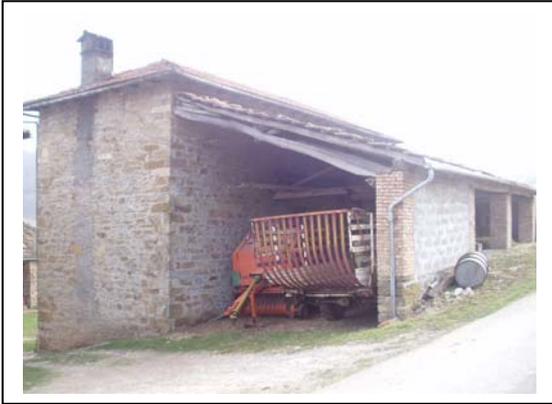
UNITA' EDILIZIA NR. 5

La u.e. nr. 5 presenta un portico architravato a due luci, con pilastro in elementi lapidei, sul lato della corte, ed un altro portico a tre luci in laterizio sul fronte strada.
