PSC e RUE

CENSIMENTO INSEDIAMENTI ED EDIFICI RURALI**DI INTERESSE STORICO - TESTIMONIALE - AMBIENTALE****COMUNE DI LAMA MOCOGLIO
LOCALITA' SASSOSTORNO****SCHEMA NR. 74****TOPONOMASTICA:**CA' DI PIETRO**LOCALITA', VIA E NR. CIVICO:**SASSOSTORNO**NUMERO DI MANUFATTI EDILIZI:**

SCHEDA NR. 74

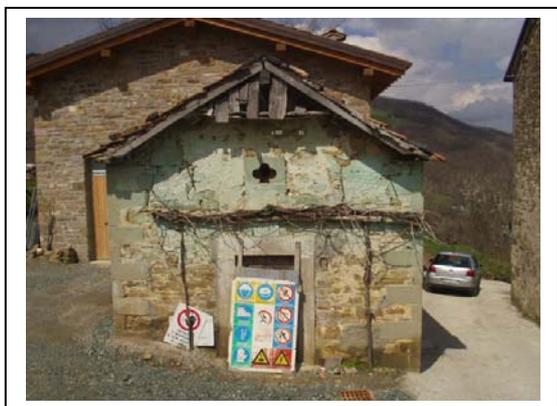
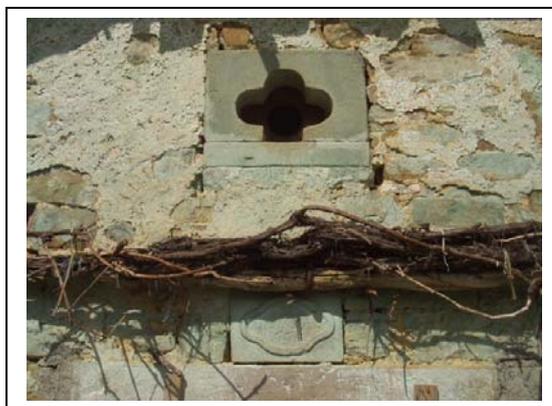
UNITA' EDILIZIA NR. 1

La u.e. nr. 1 e' costituita da un piccolo oratorio giustapposto ad un corpo di fabbrica (u.e. nr. 2), recentemente ricostruito, che ha perso la sua funzione di fienile-stalla per diventare un'abitazione. L'oratorio presenta una facciata a capanna con massicci conci angolari alterni, ingresso architravato, sormontato da una pietra scolpita con iscrizioni, e rosone monolitico superiore, con bucatina trilobata. Il paramento murario, che era intonacato, ora mostra gli elementi lapidei. Le u.e. nr. 3-5 sono collegate da un antico muro che separa la corte dall'esterno. La u.e. nr. 5 presenta la copertura in piane e il paramento murario, come la u.e. nr. 3, in elementi lapidei.
