**PSC e RUE**

in forma associata dei Comuni di Lama Mocogno - Sestola - Montecreto

**CENSIMENTO INSEDIAMENTI ED EDIFICI RURALI****DI INTERESSE STORICO - TESTIMONIALE - AMBIENTALE****COMUNE DI LAMA MOCOGLIO  
LOCALITA' SASSOSTORNO****SCHEDA NR. 75****TOPONOMASTICA:**

CA' DI LEO

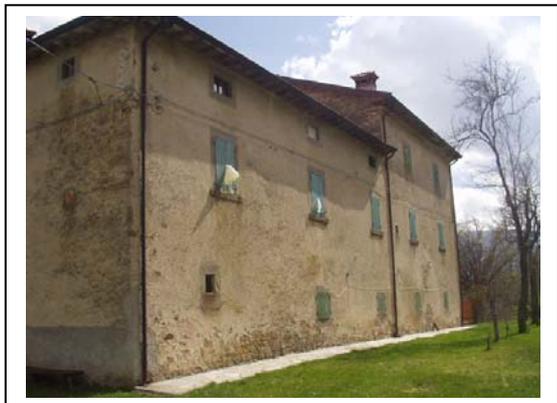
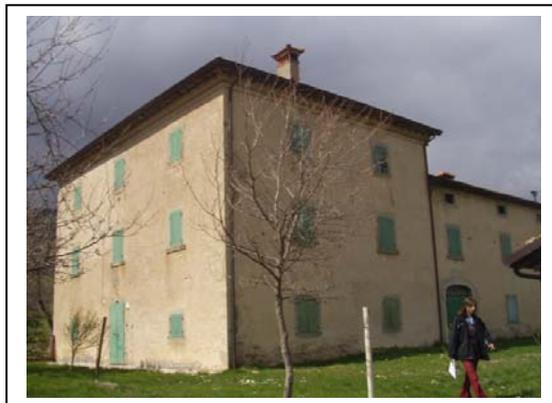
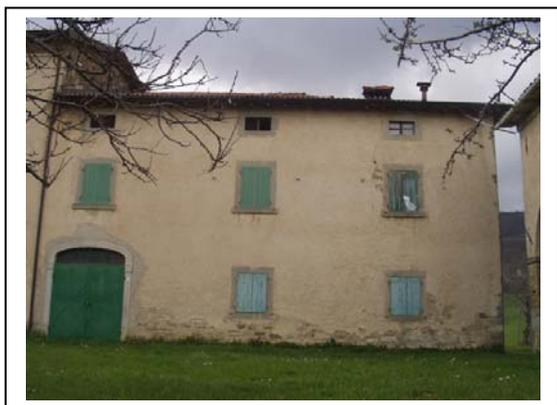
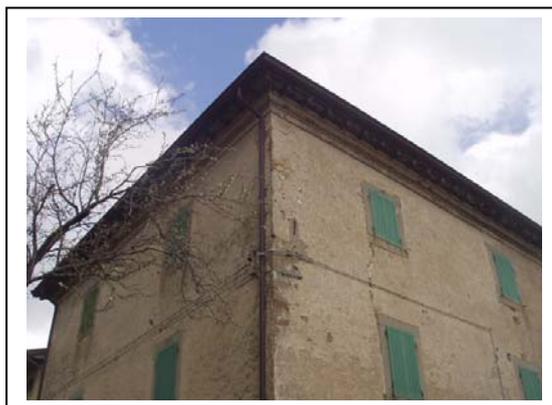
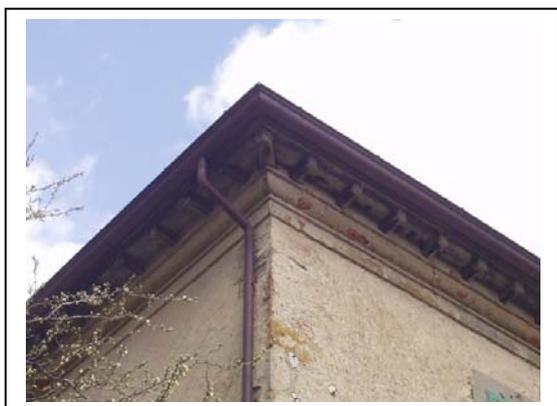
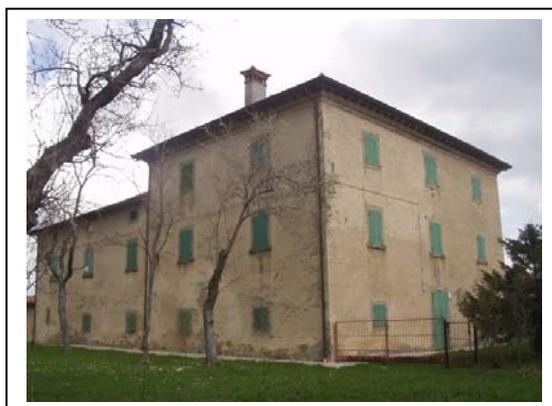
**UNITA' EDILIZIA NR. 1**

La u.e. nr. 1 e' un ampio caseggiato a corpi giustapposti con pianta rettangolare e copertura a colmi differenziati. Il fabbricato e' in parte sopraelevato, distinguendo un elaborato cornicione e un sottoportico centrale che dava accesso alle due parti della casa. Il paramento murario e' intonacato e le luci, simmetricamente distribuite, riquadrate in arenaria.

NR. UNITA'	1	2	3	4	5	6	7	8
CATEGORIA D'INTERVENTO	RRC C	RRC B	RRC C	RRC C				
DESTINAZIONE D'USO COMPATIBILI	RU, AR, PE, VE, AT, RA, AG	RU, PE, VE, AT, EQ, RA	RU, PE, VE, AT, RA	RU, AR, PE, VE, AT, RA, AG

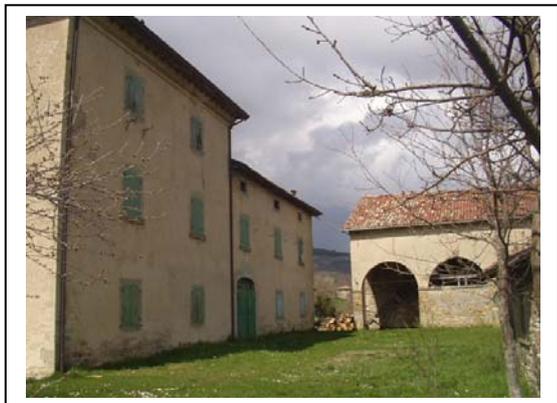
**UNITA' EDILIZIE NR. 1-2**

La u.e. nr. 2 presenta un porticato aperto su due lati, con tre arcate a tutto sesto su di un lato, due delle quali parzialmente tamponate, e una sull'altro, tutte poggianti su pilastri di elementi lapidei. Si nota una fila di piccole aperture monolitiche, incise con linee parallele, tra la stalla e il portico. Il paramento murario e' per la maggior parte intonacato. Si notano due sottili cornici triangolari che arricchiscono i due fronti a capanna e una finestrella circolare monolitica al centro della facciata est.

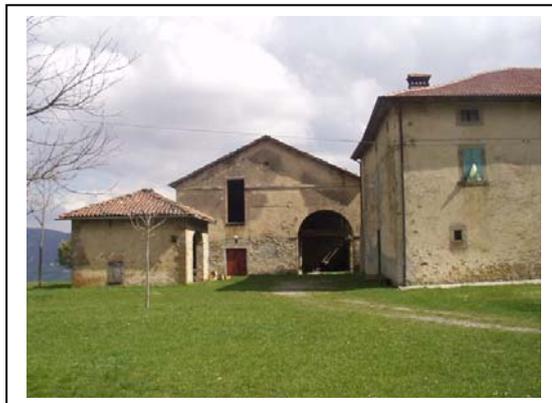
**UNITA' EDILIZIE NR. 1-2-3**

La u.e. nr. 3 presenta un'ampia apertura a sesto ribassato da cui si accede ad una piccola area coperta che ospita il forno e i relativi servizi. Il paramento murario intonacato lascia vedere i grossi conci angolari. La copertura e' a padiglione.

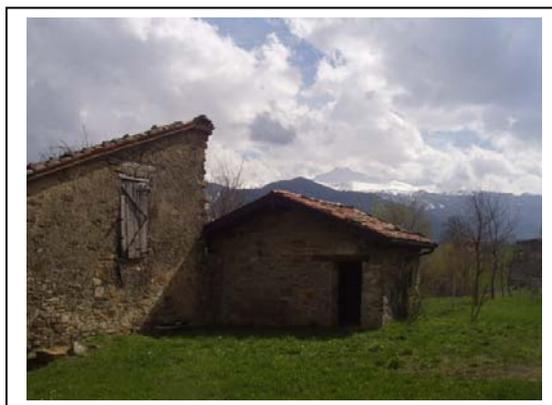
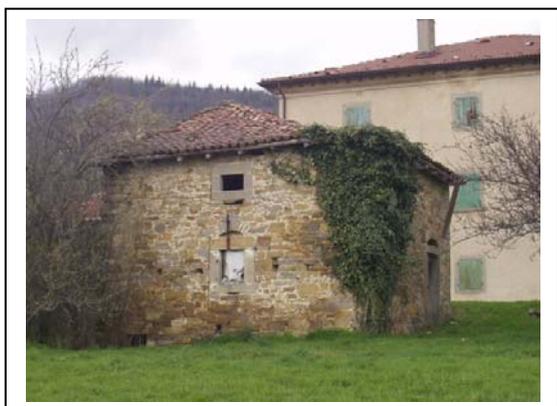
**UNITA' EDILIZIA NR. 4**

La u.e. nr. 4 presenta il paramento murario in elementi lapidei e luci riquadrate in arenaria.

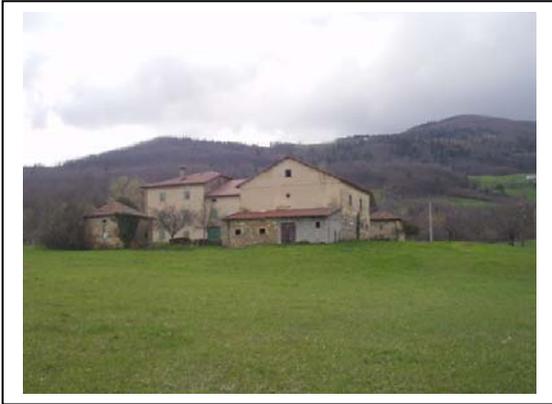
**UNITA' EDILIZIE NR. 1-2-3-4**

Il complesso si trova in una vasta piana, luogo molto favorevole per l'agricoltura e come esposizione al sole. Nelle pertinenze delle u.e. si notano numerosi esemplari arborei da frutto e non. All'abitato si accede tramite un lungo viale rettilineo, fiancheggiato da due filari di alberi, tutto entro la proprieta'.
