PSC e RUE

CENSIMENTO INSEDIAMENTI ED EDIFICI RURALI**DI INTERESSE STORICO - TESTIMONIALE - AMBIENTALE****COMUNE DI LAMA MOCOIGNO
LOCALITA' SASSOSTORNO****SCHEMA NR. 76****TOPONOMASTICA:**

CENSIMENTO INSEDIAMENTI ED EDIFICI RURALI

SCHEDA NR. 76

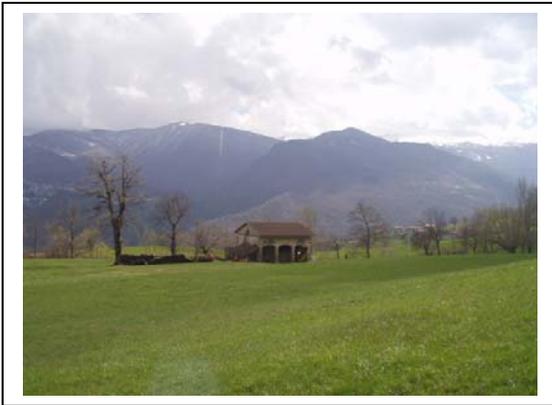
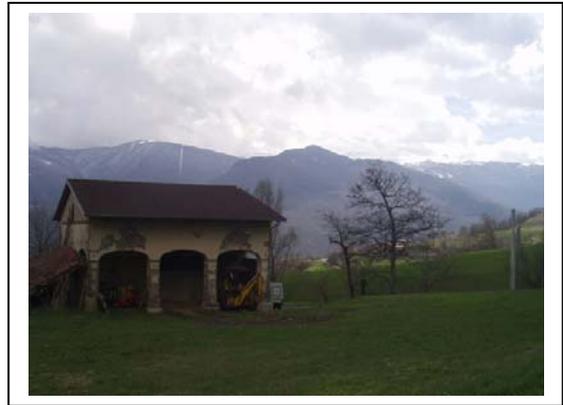
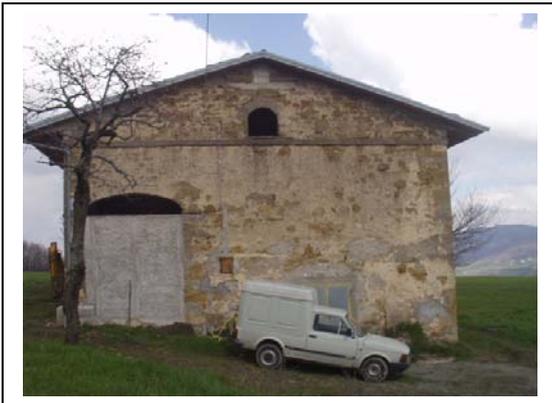
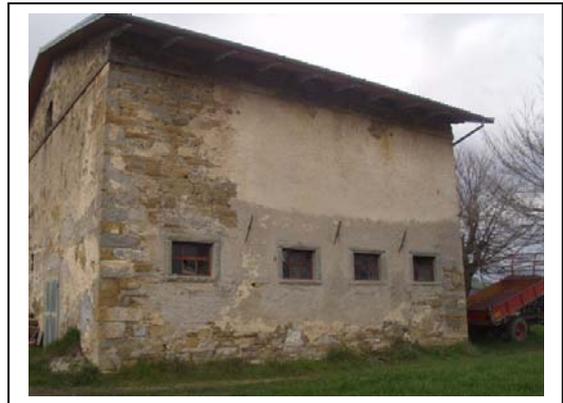
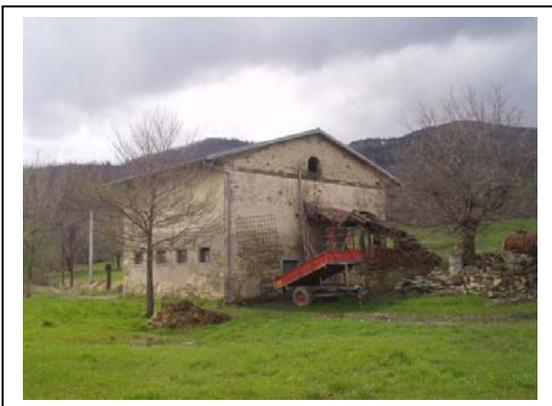
UNITA' EDILIZIA NR. 1

NR. UNITA'	1	2	3	4	5	6	7	8
RIF. CATASTALI	59							
FG. MAPP	209							
TIPOLOGIA	ET, SA							
USO IN ATTO	DM							
STATO DI CONSERVAZIONE	MO							
MATERIALI PREVALENTI	EL							
ELEMENTI DI PREGIO	PO							
VINCOLI DI LEGGE								
TIPO DI PROPRIETA'	PR

La u.e. nr. 1 e' un fabbricato di servizio all'agricoltura che faceva riferimento al vicino nucleo di Ca' di Leo. Presenta un portico aperto su tre lati con cinque arcate, di cui una tamponata di recente, a sesto ribassato poggiante su pilastri in elementi lapidei. Il paramento murario, oggi degradato, era intonato e si nota la presenza di una sottile cornice nella parte alta dell'edificio, della stessa tipologia di quella presente nel rustico di Ca' di Leo. Sulle facciate a capanna si notano due piccole aperture voltate.

NR. UNITA'	1	2	3	4	5	6	7	8
CATEGORIA D'INTERVENTO	RRC C							
DESTINAZIONE D'USO COMPATIBILI	RU, AR, PE, VE, AT, RA, AG, EQ
