PSC e RUE

in forma associata dei Comuni di Lama Mocogno - Sestola - Montecreto

CENSIMENTO INSEDIAMENTI ED EDIFICI RURALI**DI INTERESSE STORICO - TESTIMONIALE - AMBIENTALE****COMUNE DI LAMA MOCOGLIO
LOCALITA' BARIGAZZO****SCHEMA NR. 92****TOPONOMASTICA:**LE FONTANE**LOCALITA', VIA E NR. CIVICO:**VIA NAZIONALE BARIGAZZO N. 13-29**NUMERO DI MANUFATTI EDILIZI:** 6**TIPOLOGIA INSEDIATIVA:**NUCLEO EDILIZIO RURALE

SCHEMA NR. 92

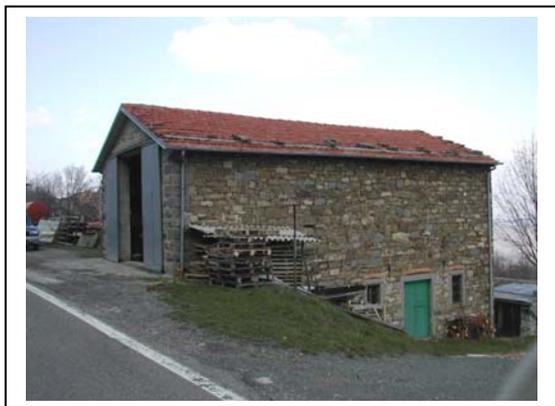
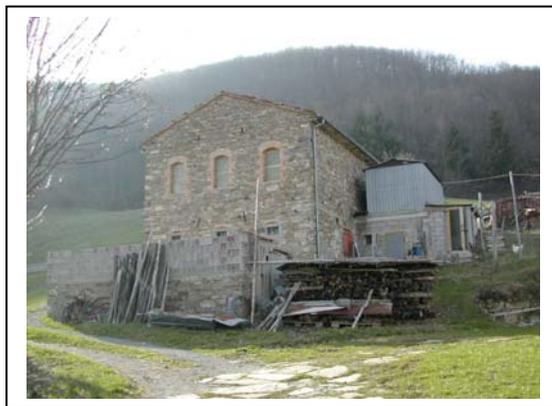
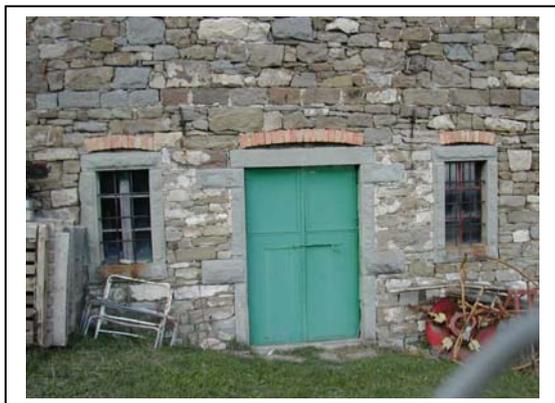
UNITA' EDILIZIA NR. 1

La u.e. n. 1 è un fienile con ingresso principale direttamente sulla strada. Sulla facciata a valle si aprono tre finestre ad arco ribassato, attualmente tamponate con plexiglass, con sottostanti altre tre finestre di dimensioni ridotte, con cornici in arenaria. Lateralmente è collocato un ingresso secondario affiancato da due finestre con cornici in pietra.

Nella parte posteriore e lateralmente sono state aggiunte superfetazioni in blocchi di calcestruzzo e lamiera.

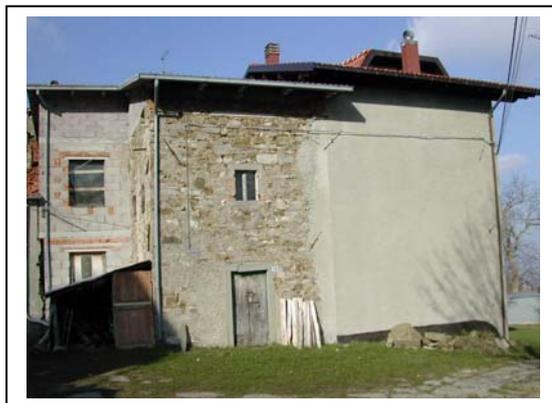
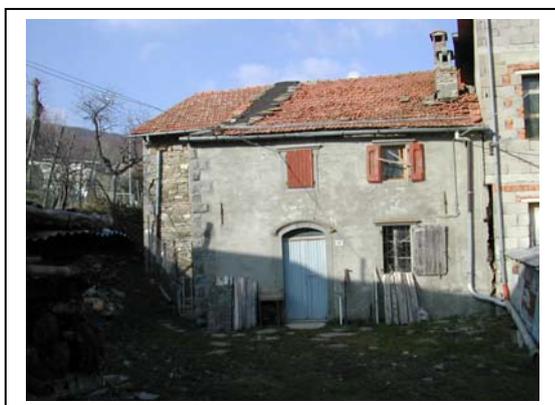
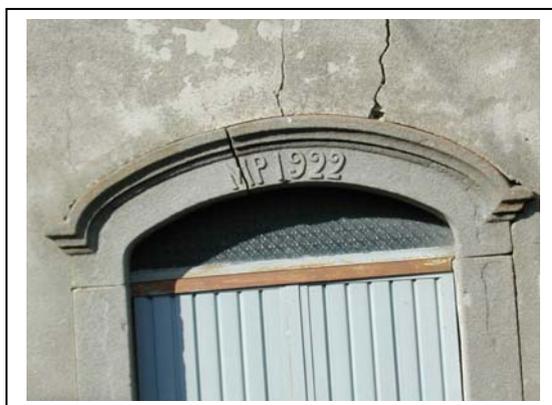
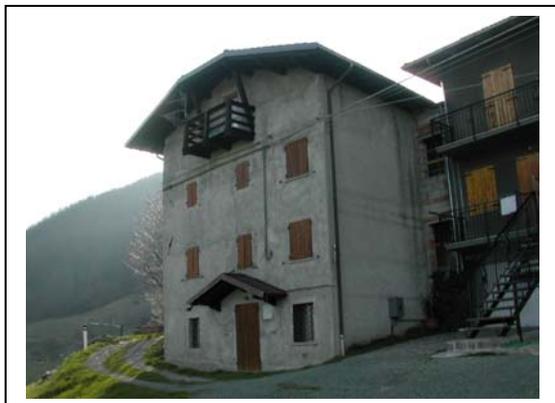
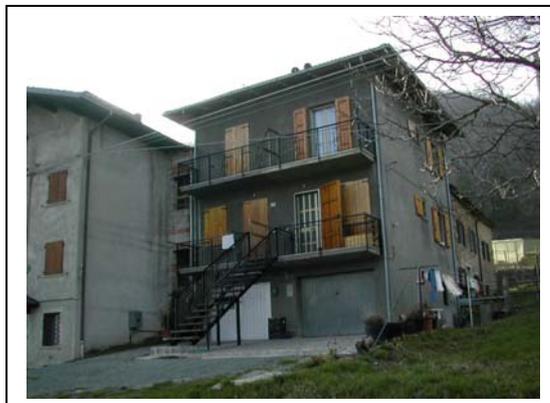
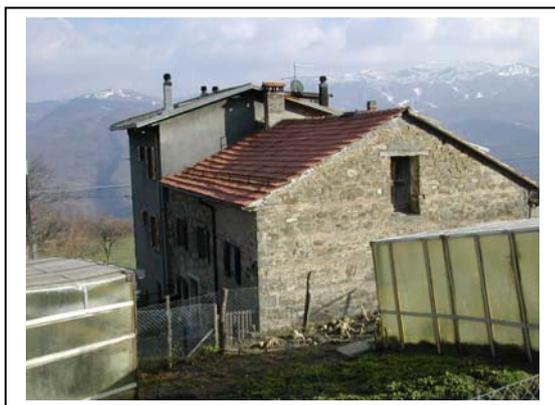
UNITA' EDILIZIA NR. 2

La u.e. n. 2 è costituita da diversi edifici in aderenza. Si distinguono alcune porzioni con paramento in pietra che corrispondono agli edifici più antichi. Nell'architrave ad arco ribassato di un ingresso si legge la data "1922". Una serie di aggiunte e rimaneggiamenti progressivi ha completamente variato l'assetto originario degli edifici che risulta di difficile lettura.

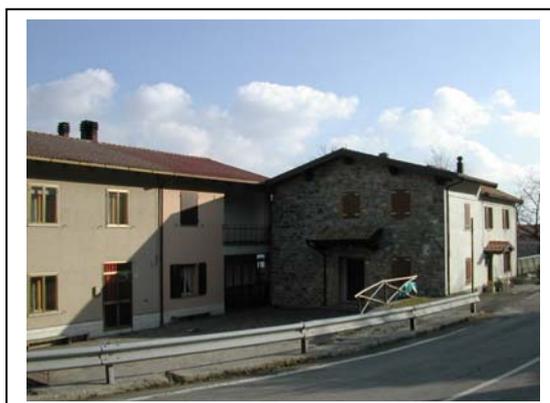
UNITA' EDILIZIA NR. 3

La u.e. n. 3 è un edificio ad uso abitativo di recente realizzazione.

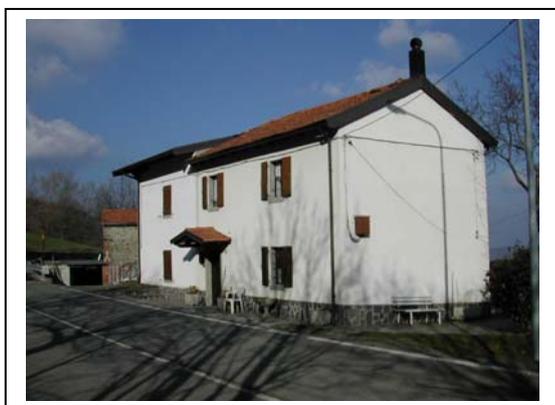
UNITA' EDILIZIA NR. 4

La u.e. n. 4, in aderenza alla u.e. n. 3, è il risultato di una recente ristrutturazione e non presenta elementi di pregio.

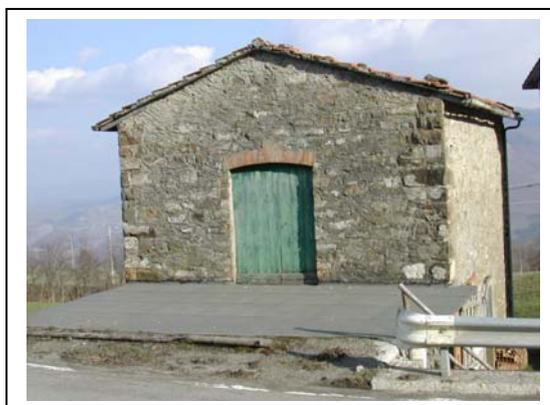
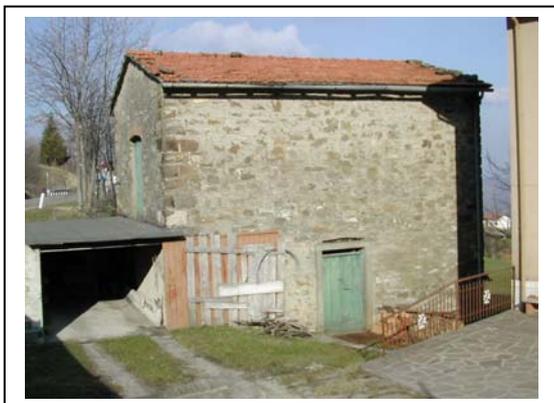
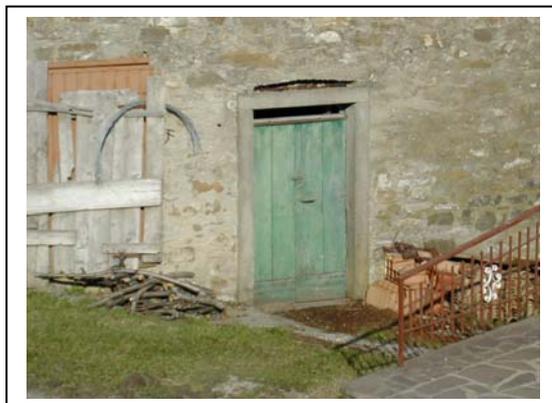
UNITA' EDILIZIA NR. 5

La u.e. n. 5 è un piccolo fienile attualmente non utilizzato con paramento murario in pietra. Nella facciata verso valle si evidenziano due finestre frangisole di forma allungata con sottostanti finestri con cornice.

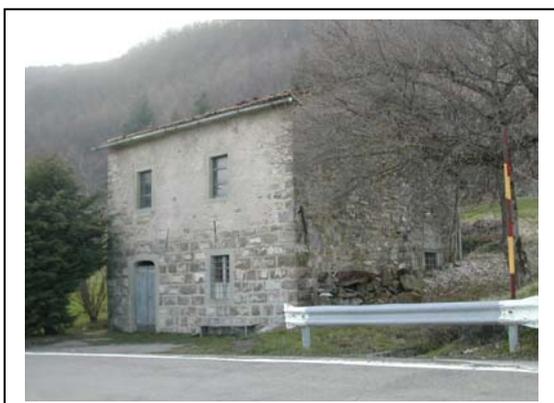
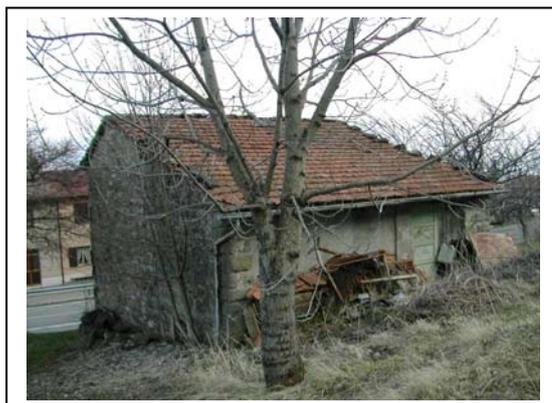
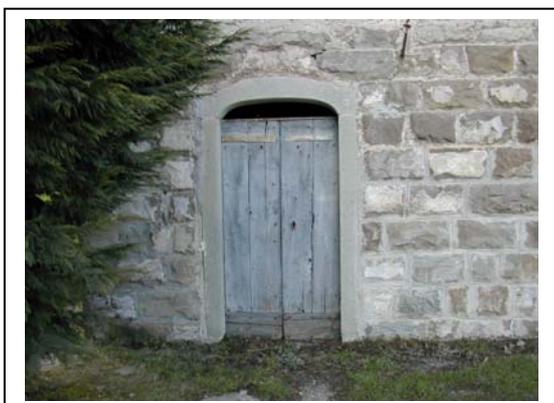
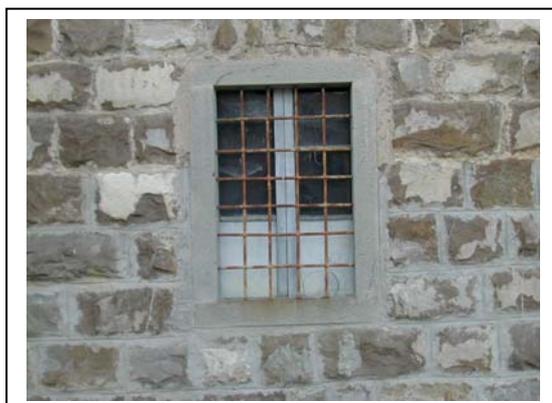
UNITA' EDILIZIA NR. 6

La u.e. n. 6, inserita nel pendio a monte rispetto alla strada, ha paramento murario in pietra a grossi conci regolari. Le luci sono evidenziate da cornici in arenaria. Nella parte retrostante si nota un portico tamponato.

NR. UNITA'	1	2	3	4	5	6	7	8
CATEGORIA D'INTERVENTO	/	/	/	/	/	RRC C		
DESTINAZIONE D'USO COMPATIBILI	/	/	/	/	/	RU, AR, PE, VE, AT, RA, AG
