**PSC e RUE**

**CENSIMENTO INSEDIAMENTI ED EDIFICI RURALI****DI INTERESSE STORICO - TESTIMONIALE - AMBIENTALE****COMUNE DI LAMA MOCOIGNO  
LOCALITA' SASSOSTORNO****SCHEMA NR. 97****TOPONOMASTICA:**IL TIE'**LOCALITA', VIA E NR. CIVICO:**LOC. IL TIE', 4-7**NUMERO DI MANUFATTI EDILIZI: 11****TIPOLOGIA INSEDIATIVA:**NUCLEO EDILIZIO RURALE

**SCHEDA NR. 97**

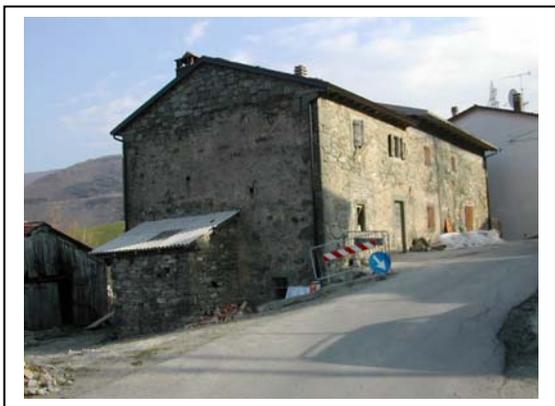
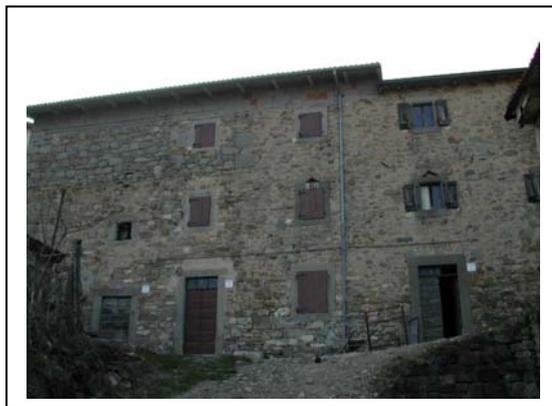
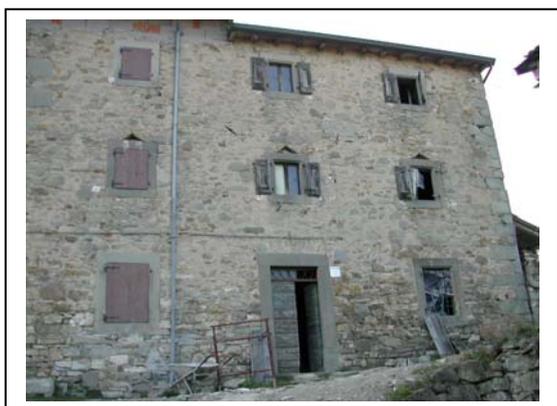
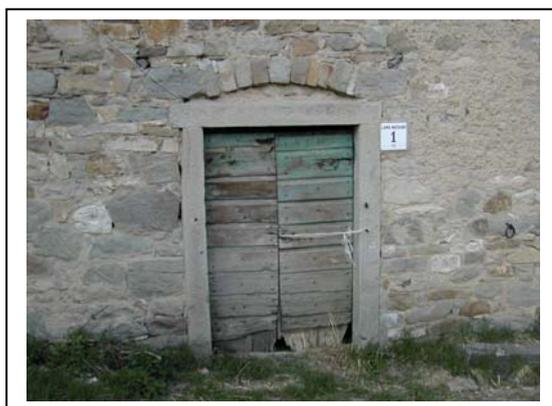
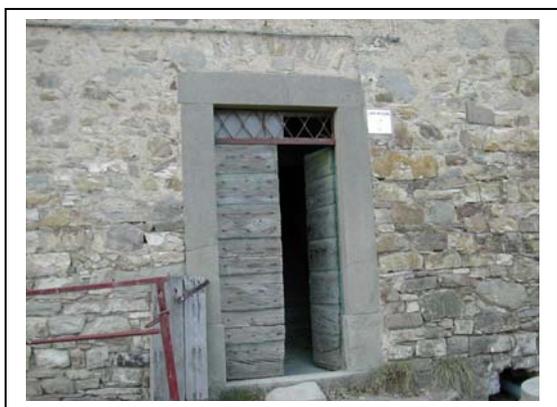
**UNITA' EDILIZIA NR. 1**

La u.e. n. 1 comprende due edifici in aderenza, in cui permangono i caratteri originari; hanno infatti paramento murario in pietra e cornici attorno alle finestre. Le porte d'ingresso sono valorizzate da portali trilitici. Nell'edificio di maggiore altezza è stata realizzata recentemente una copertura con struttura latero-cementizia e la parte terminale della facciata sulla strada è stata completata con blocchi in calcestruzzo. L'altro edificio, invece, mantiene l'originaria copertura con struttura lignea. Lateralmente è situata una piccola costruzione in pietra, forse di servizio.

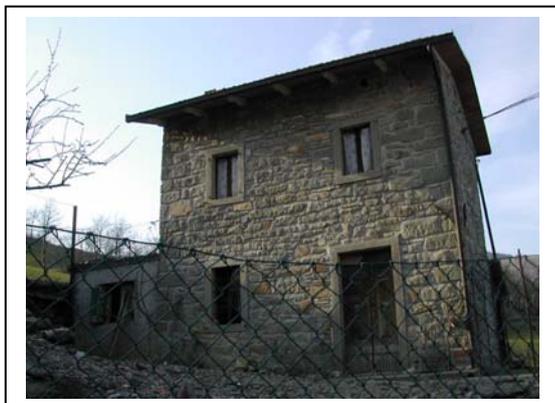
**UNITA' EDILIZIA NR. 3**

La u.e.n. 3 è in fase di ristrutturazione; è stato conservato il paramento murario in pietra faccia vista e si è ripreso il motivo decorativo tradizionale delle cornici attorno alle aperture.

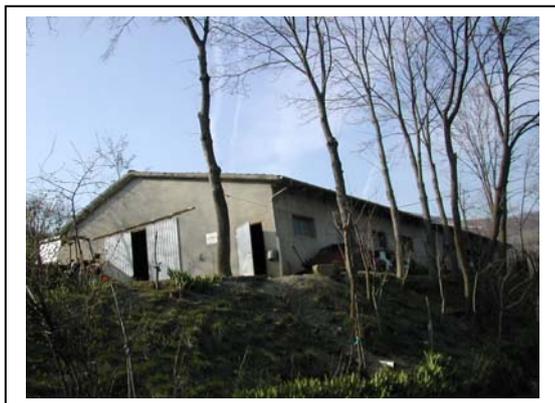
**UNITA' EDILIZIA NR. 5**

La u.e. n. 5 è un grande edificio di moderna fattura, con struttura in cemento armato, che ospita la stalla ed il fienile, tuttora utilizzati.

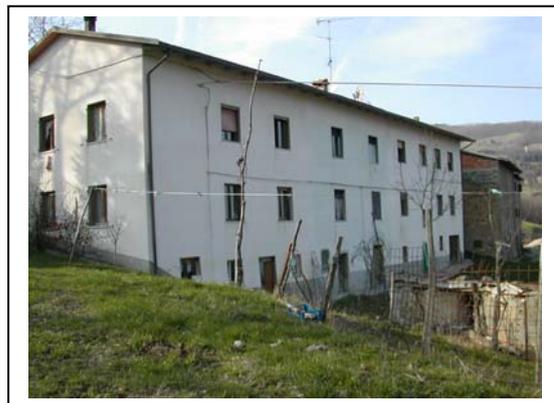
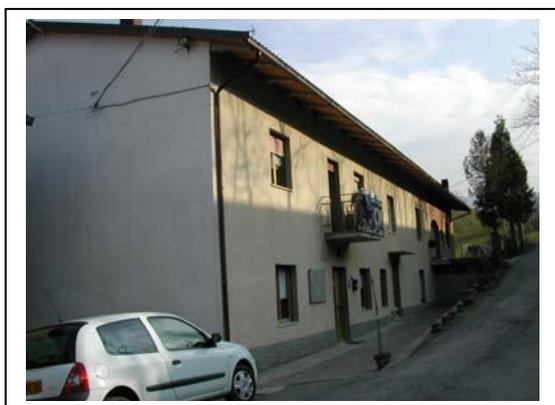
**UNITA' EDILIZIA NR. 6**

La u.e. n. 6 è un fabbricato ad uso residenziale, privo di particolari di pregio.

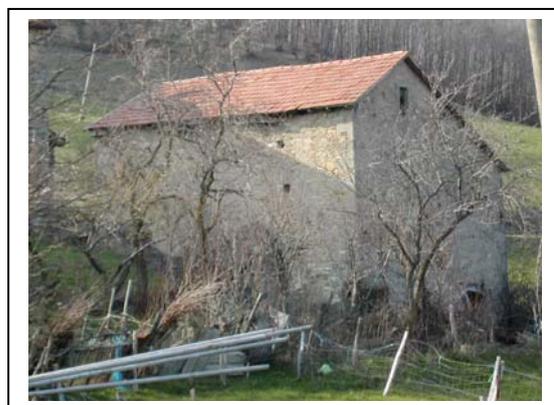
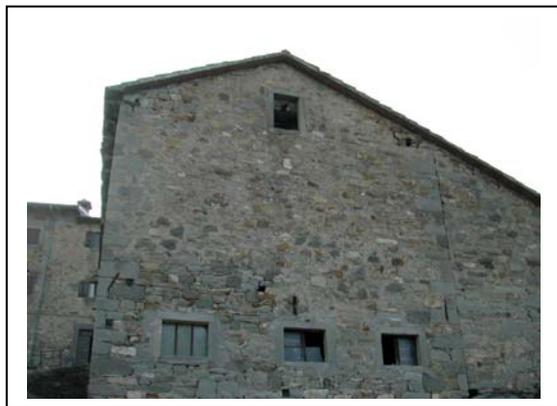
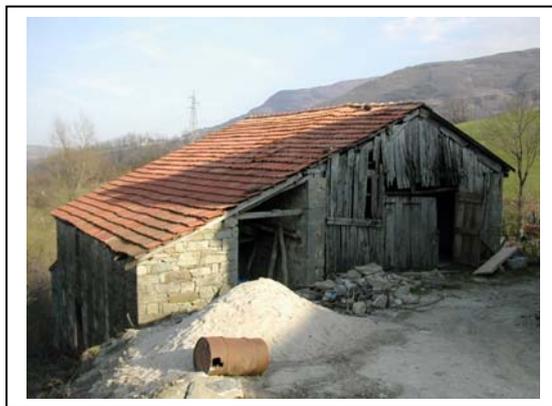
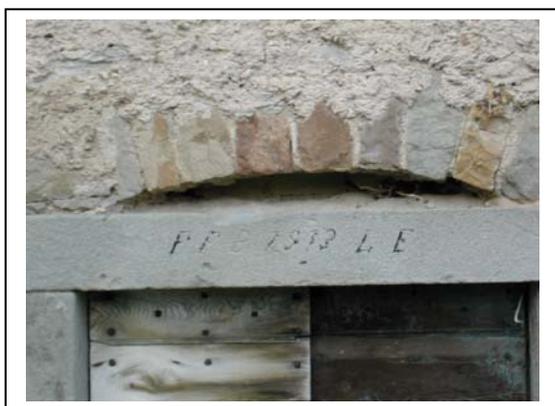
**UNITA' EDILIZIA NR. 7**

La u.e. n. 7 doveva essere in passato utilizzata come stalla e fienile; attualmente è in stato di abbandono e mantiene i suoi caratteri originari. In un architrave in pietra è incisa la scritta "PPE 1913 LE". La facciata a monte è caratterizzata da un portico tamponato con assi in legno.

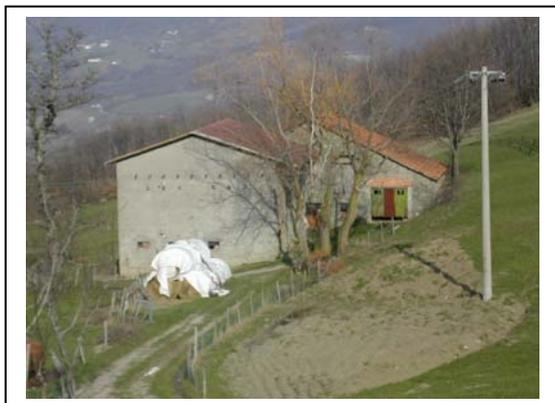
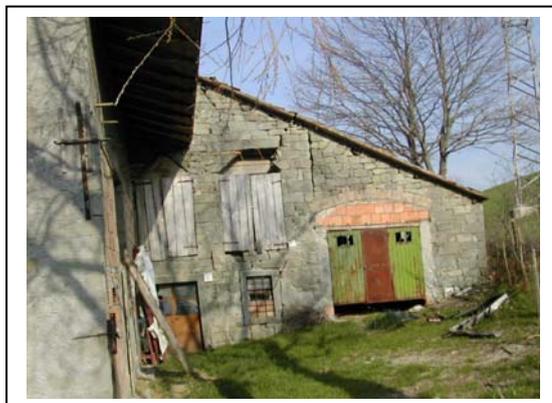
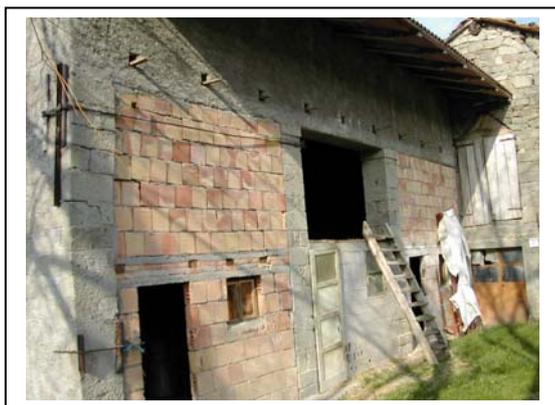
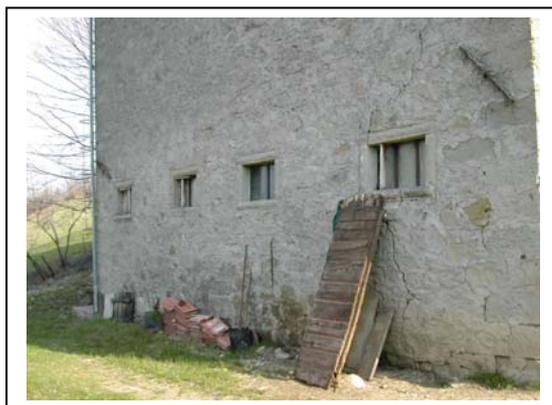
**UNITA' EDILIZIA NR. 10**

La u.e. n. 10 è composta da due edifici contigui, di cui il più grande era utilizzato come stalla-fienile mentre l'altro doveva essere un fabbricato di servizio all'agricoltura. In ambedue sono evidenti gli interventi effettuati nel tempo utilizzando materiali diversi e senza particolare riguardo alle caratteristiche architettoniche del manufatto.
